UTE TUCH, GÜNTER HÖCK

## Restaurierungsbericht der Putz- und Stuckarbeiten am Prämonstratenserklöster Roggenburg

September 2010 - April 2011

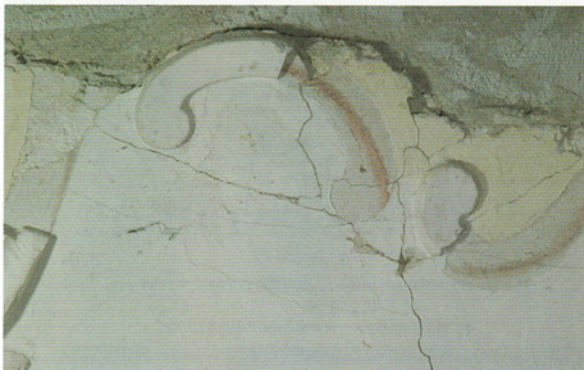
Abb. 1

Für die Positionierung der ornamental Stuckaus schmückung sind, z. B. am Erdgeschossgewölbe (Raum EG 54.1), Vorzeichnungen ausgeführt worden (vgl. hierzu Abb. 1). Die Vorzeichnung wurde rot pigmentiert mit dem Pinsel aufgetragen und ist freskalo abgebunden. Die Fassungsoberfläche dieser Vorzeichnung erscheint in den durch den Verlust der Stuckornamentik nun sichtbaren Bereichen sehr glatt.<sup>2</sup>

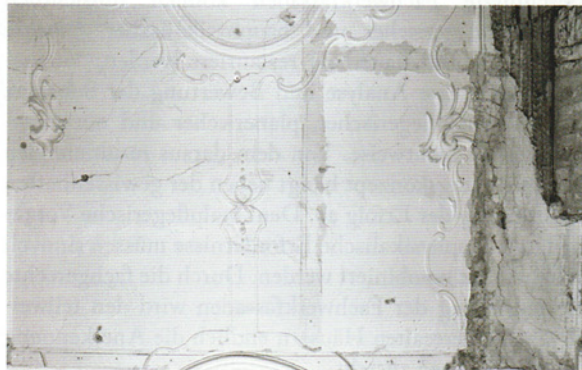
Abb. 2

Sowohl die historische Grob- als auch die Feinputzschicht weisen z. B. in Raum OG 1 129.1, ein engmaschiges Rissnetz auf (vgl. hierzu Abb. 2). In älteren Restaurierungen wurden diese Schadensbereiche bereits großzügig repariert und ergänzt. Unterschiedliche Putzflächen mit Stuck haben sich von der Lattung gelöst.

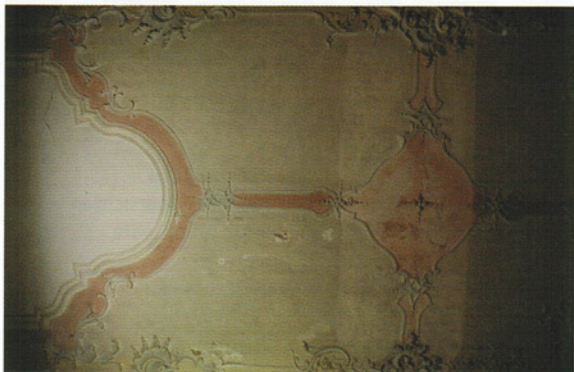
Abb. 3

Ein Deckenbereich im Mittelflur des Mittelflügels 1. OG (Raum OG1 129.1) weist als Sichtfassung derzeit die historische, wohl bauzeitliche, polychrome Fassung auf (vgl. hierzu Abb. 3). Die Decke war lange Zeit durch eine Zwischendecke abgedeckt. Dieser Bereich mit Originalbestand soll als solcher auch erkennbar bleiben. Hier wurden sowohl die Fassung als auch Putz- und Stuckflächen und -ornamentik rein konservatorisch behandelt:

- Konservierung der Originalfassung;
- Risse werden belassen;
- Injektionen von mineralischem Material<sup>3</sup>;
- die im Bestand sichtbaren Bereiche mit Zusatz von Strohhäckseln im Putz zwischen der Hohlkehlenlatung wurden im Fehlstellenbereich entsprechend dem Bestand (Nachstellung der originalen Materialzusammensetzung) ausgebessert;

- die originale Kalkglätte der flächigen Oberflächen ist hier etwas gröber und fein (mittels Sand/Quarz) strukturiert, sie wird in den Ergänzungen entsprechend dem Bestand nachgestellt;
- Ergänzung von Fehlstellen im Unterputz: Kalk-Sand-Putz;
- Ergänzungen Kalkglätte, hier dicker als in anderen Bereichen der Deckenflächen;
- Ergänzung fehlender Stuckrahmenornamente z. B. kleinere Blattspitzen u. Fehlstellen im Bänderstuck: Gips/ Kalk 3:1.

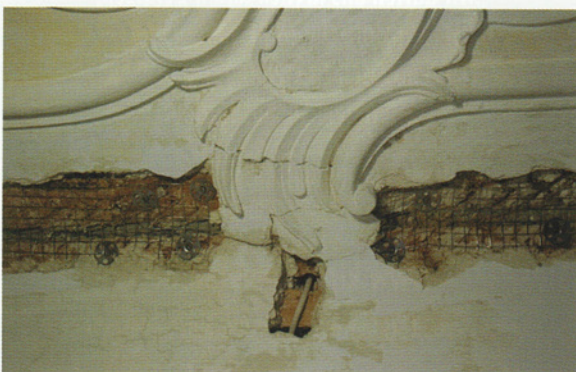
Abb. 4

**Anmerkungen:**  
PLM-A; hier keine Sicherung durch Schrauben. Hier kein Einsatz von Verschraubungen. Keine Tierhaare im Putz.

Die Stuckdecken und Wände wurden abschnittsweise (in Abstimmung mit dem Arbeitsfortschritt anderer Gewerke) konsolidiert. Hohlliegende Putz- und Stuckbereiche wurden, wenn möglich, über Risse mittels mineralischen Injektionsmaterials stabilisiert. Hatten die Putzflächen in solchen Zonen noch genügend Einbindung ins System, so wurden punktuelle Injektionen gesetzt. Innerhalb der gemauerten Gewölbeflächen des Erdgeschosses wurden zur Stabilisierung nur Injektionen gesetzt.<sup>4</sup>
