## 4 Abbildungen

Chor:

Schiff:

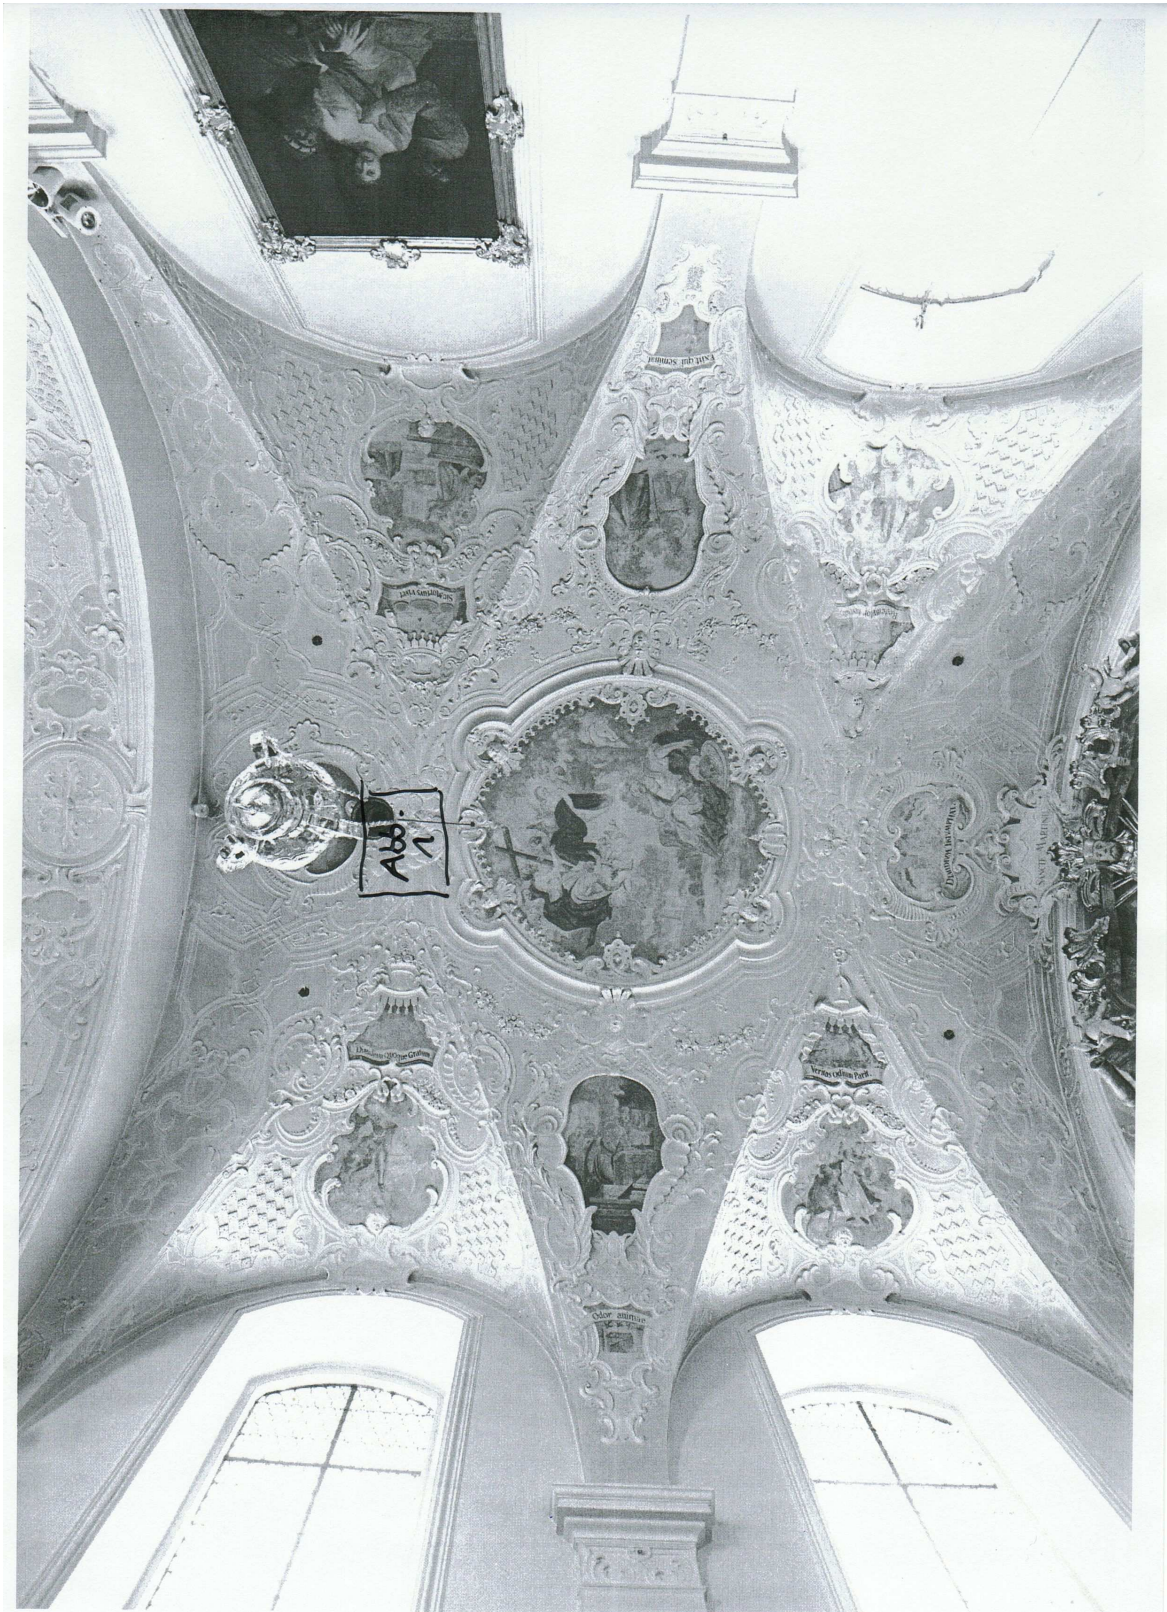
Abb. 1: Gewölbescheitel, östliche Achse

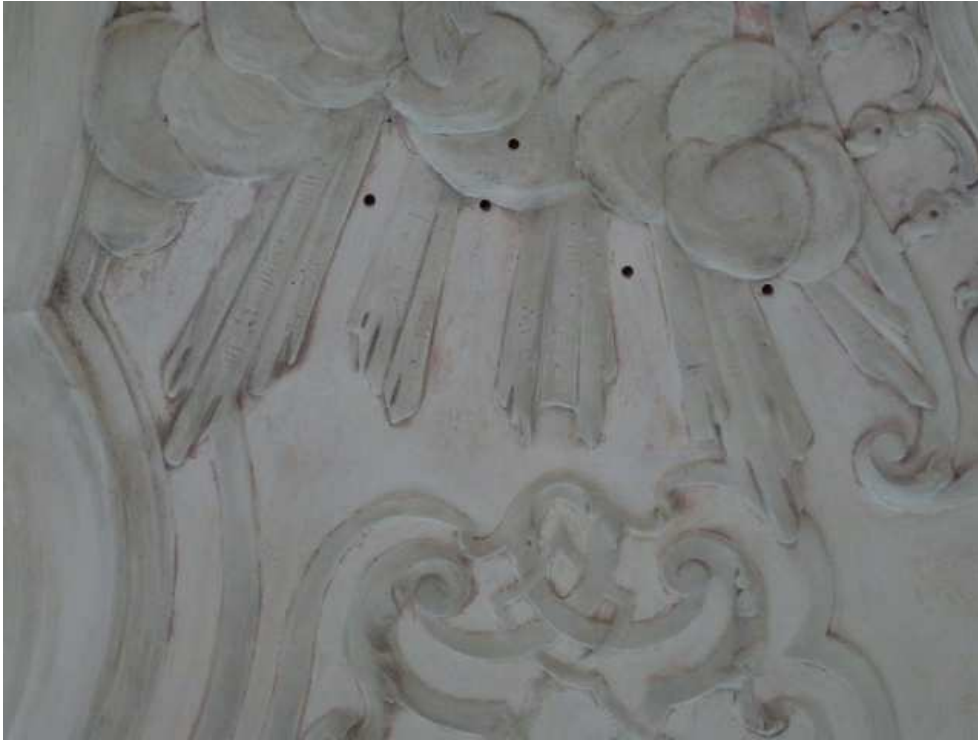
Abb. 1.1: Bohrlöcher für Hinterfüllung

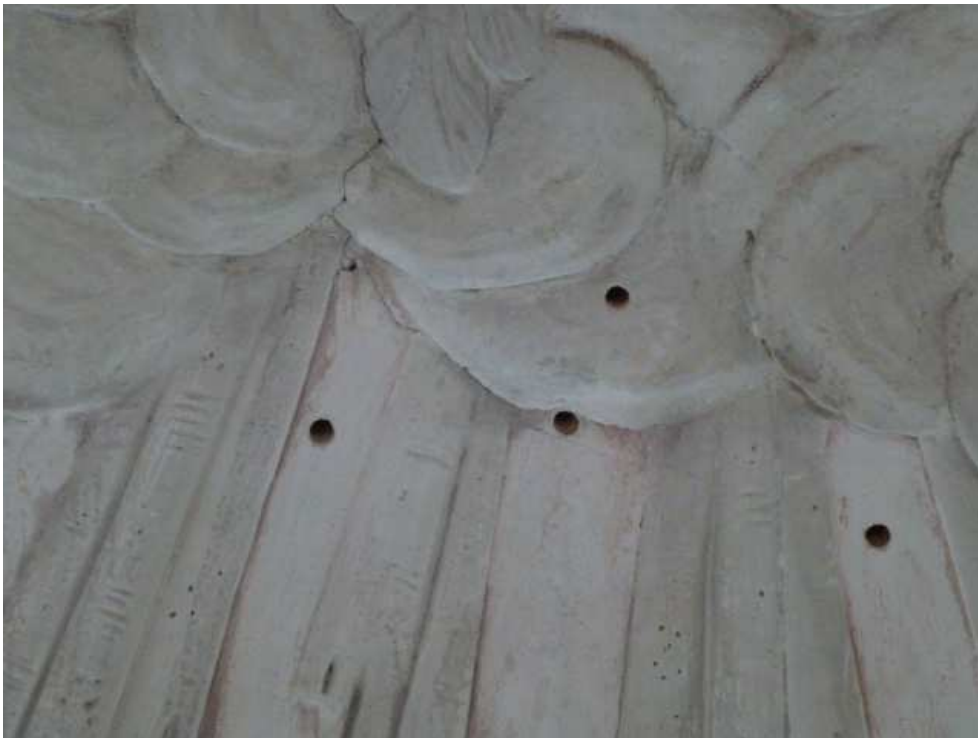
Abb. 1.2: Bohrlöcher für Hinterfüllung

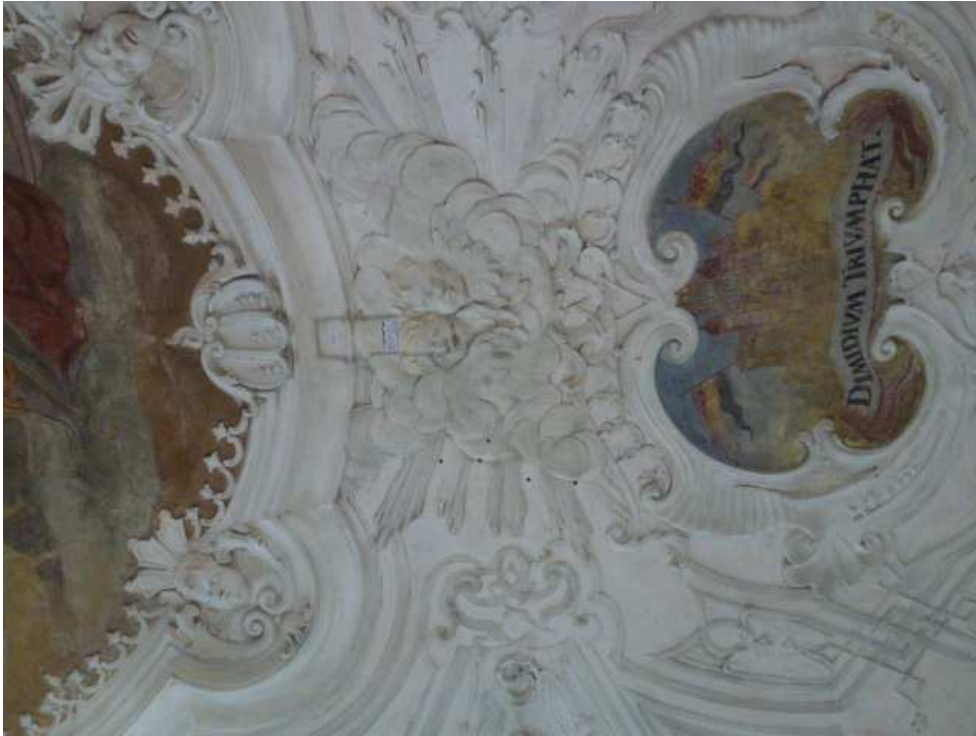
Abb. 1.3: Deckenabstützung

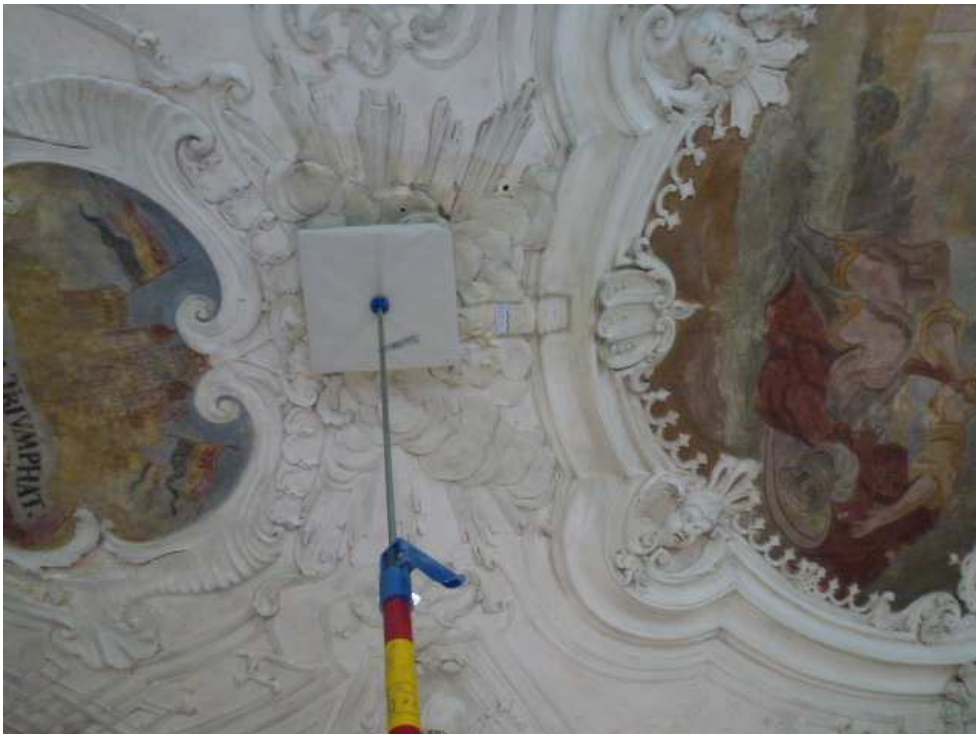
Abb. 1.4: Deckenabstützung

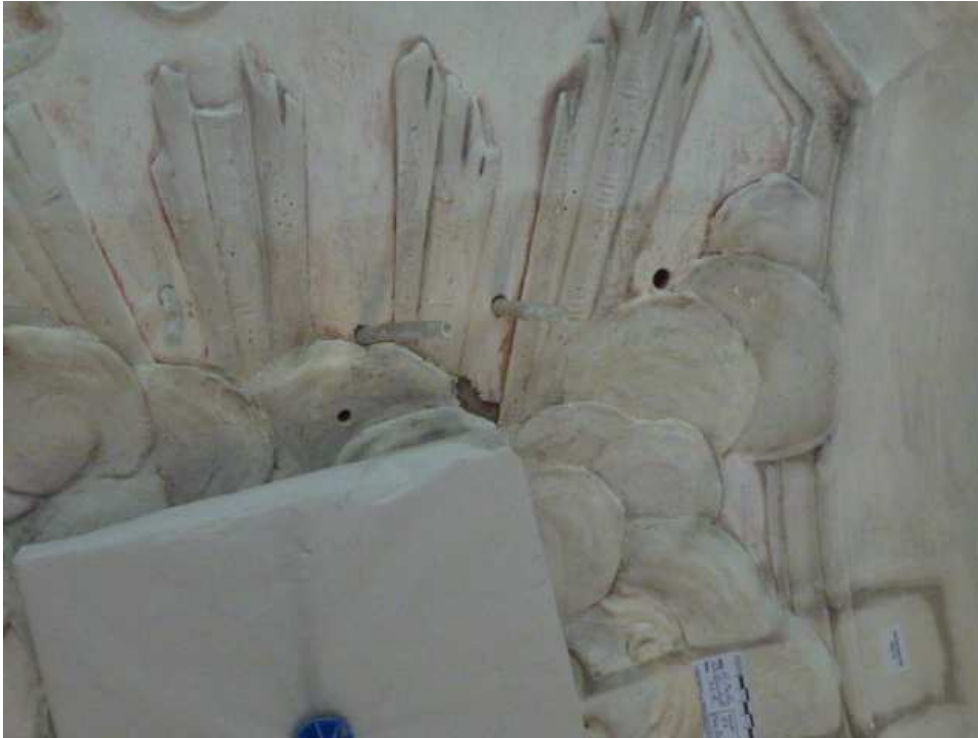
Abb.1.5: Hohlstellen: Verfüllen mit PLM-A

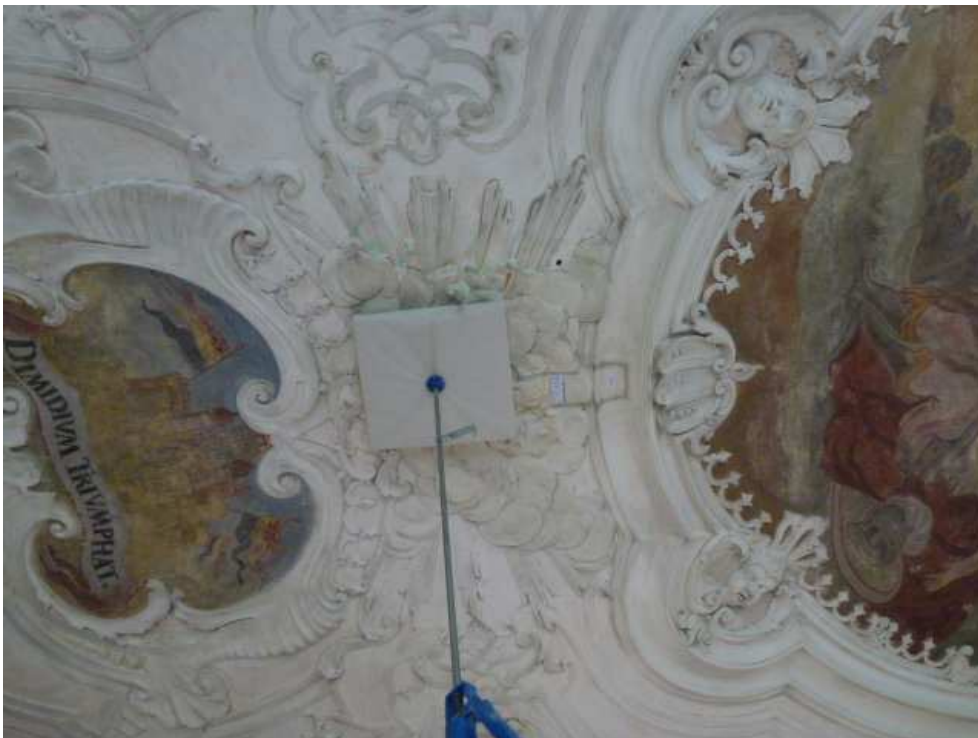
Abb. 1.6: Hohlstellen: Verfüllen mit PLM-A

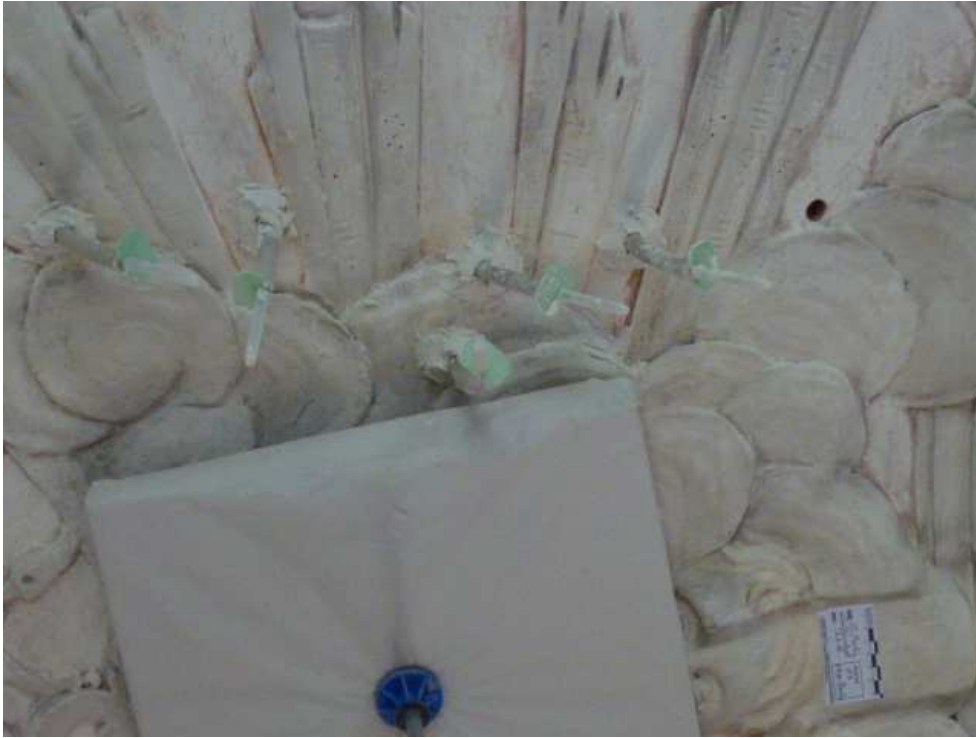
Abb. 1.7: PLM-A-Injektage

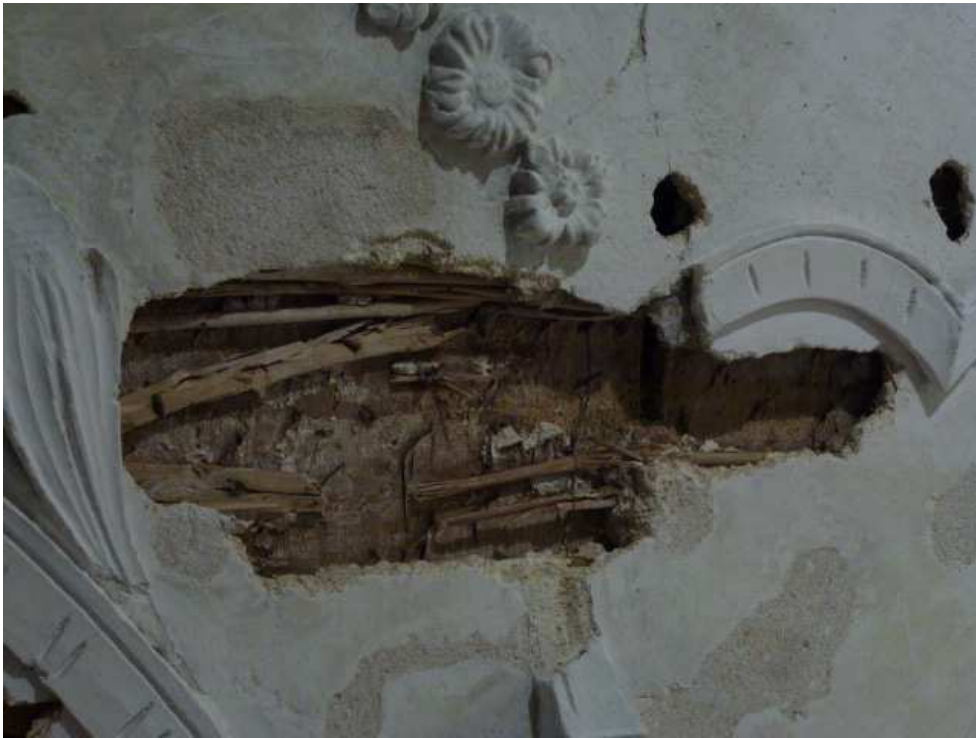
Abb. 2.1: Fehlende bzw. zerstörte Putzträger

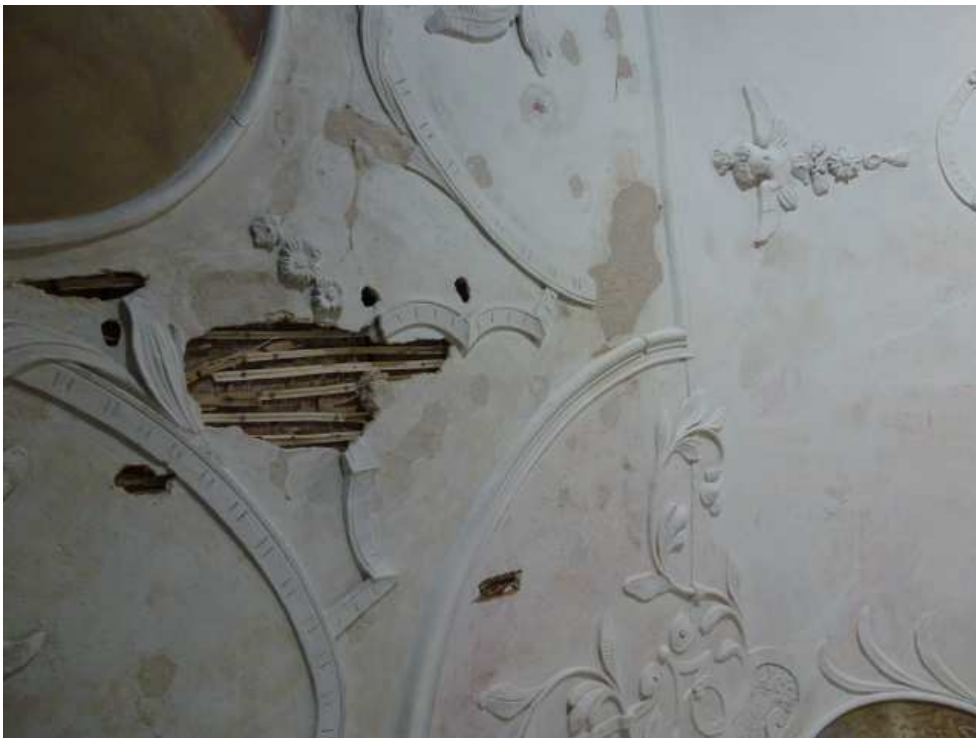
Abb. 2.2: Ergänzte Putzträger (gespaltene Weidenruten)

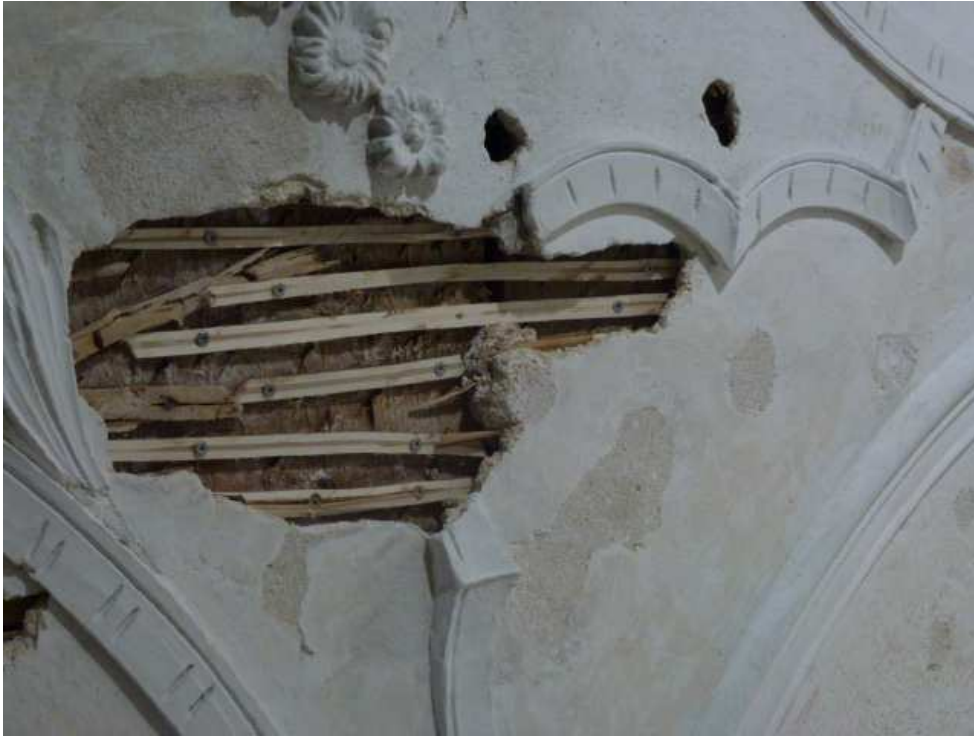
Abb. 2.3: Teilergänzung Putzträger

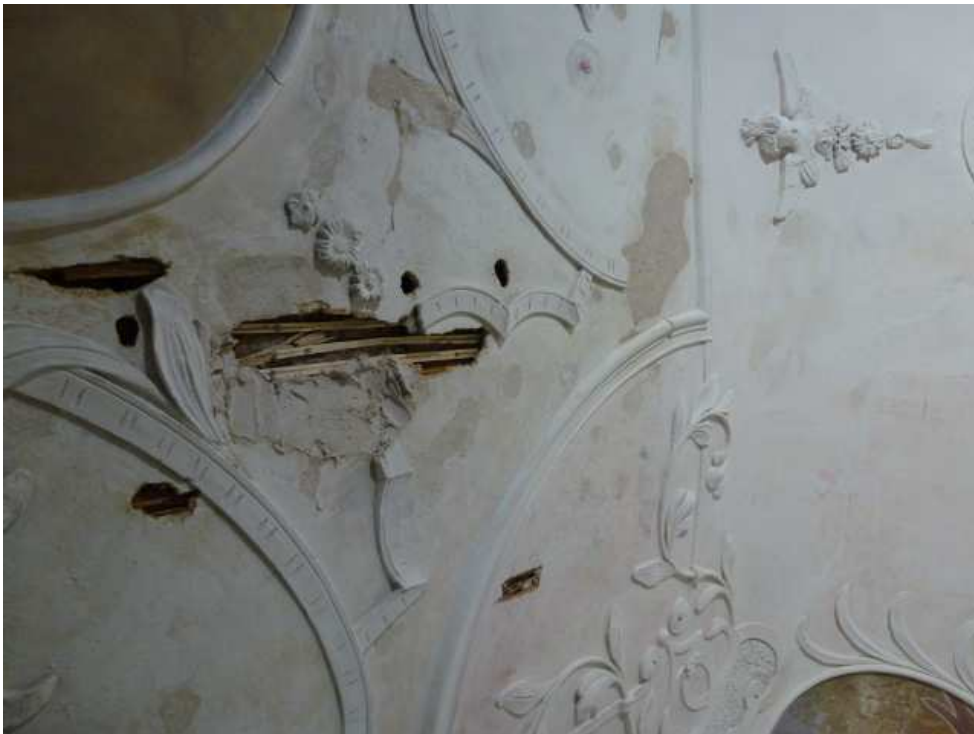
Abb. 2.4: Grundputz: Haarkalkmörtel

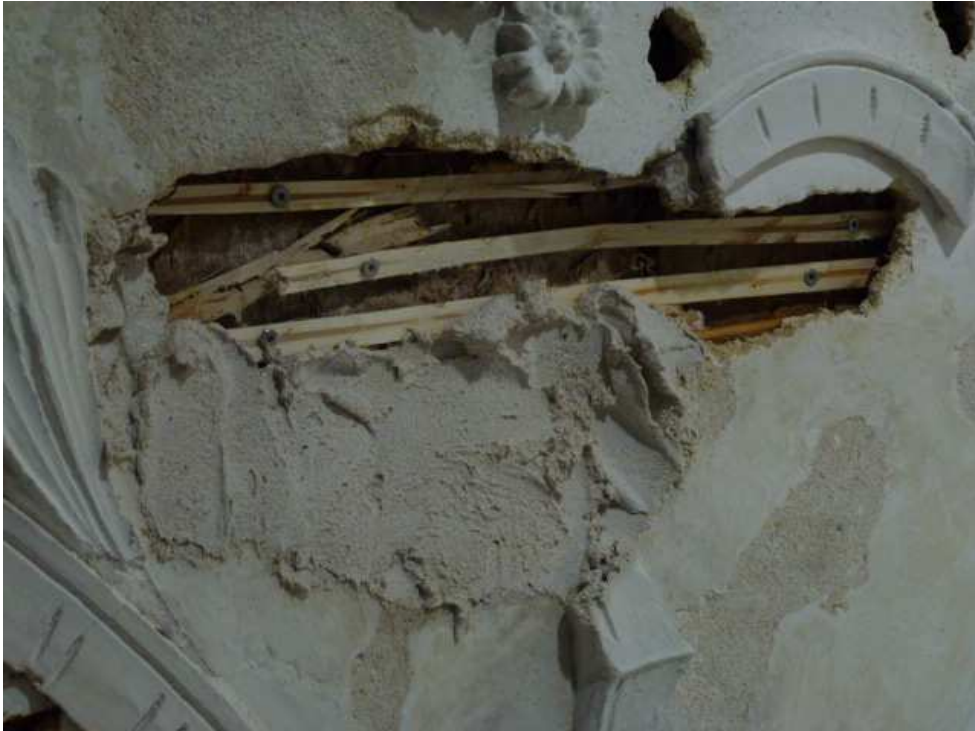
Abb. 2.5: Haarkalkmörtel

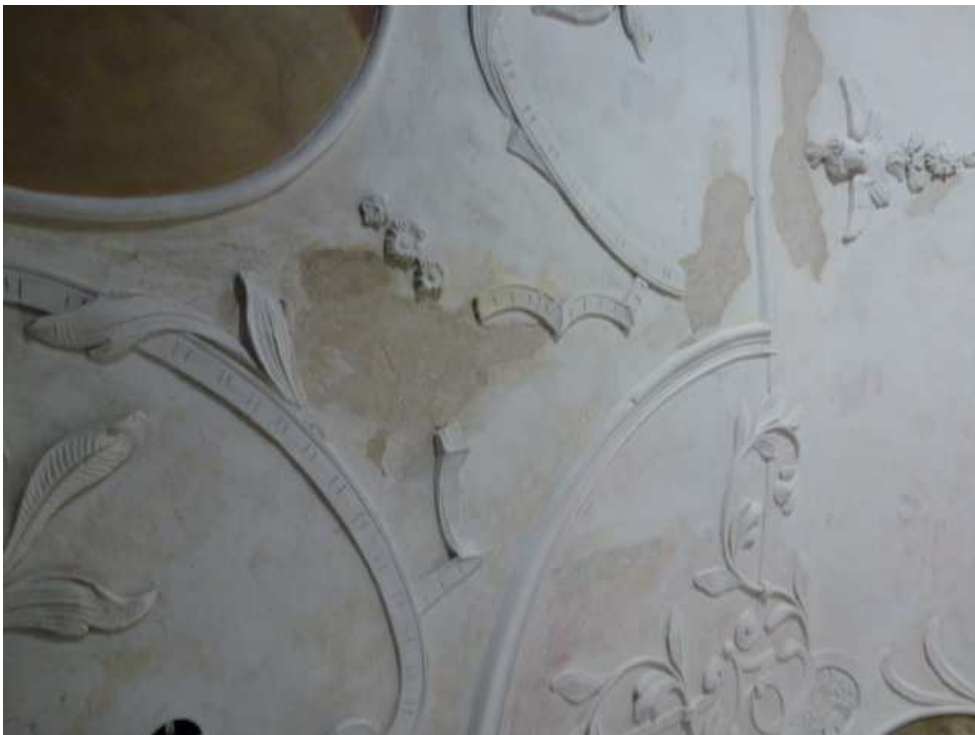
Abb. 2.6: geschlossene Fehlstelle

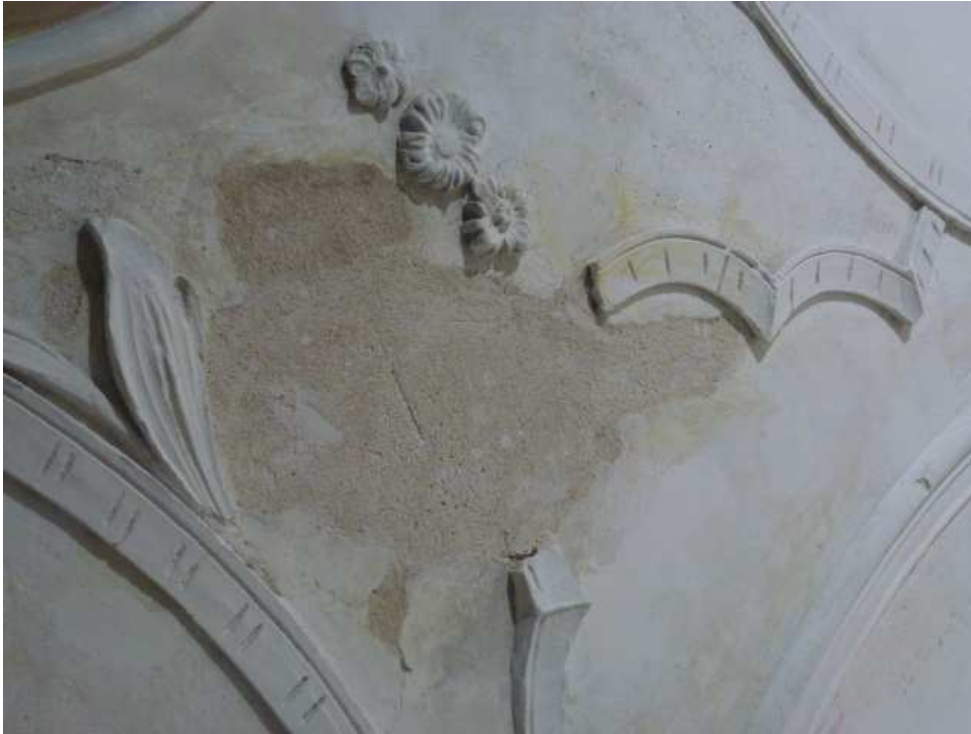
Abb. 2.7: Grundputz

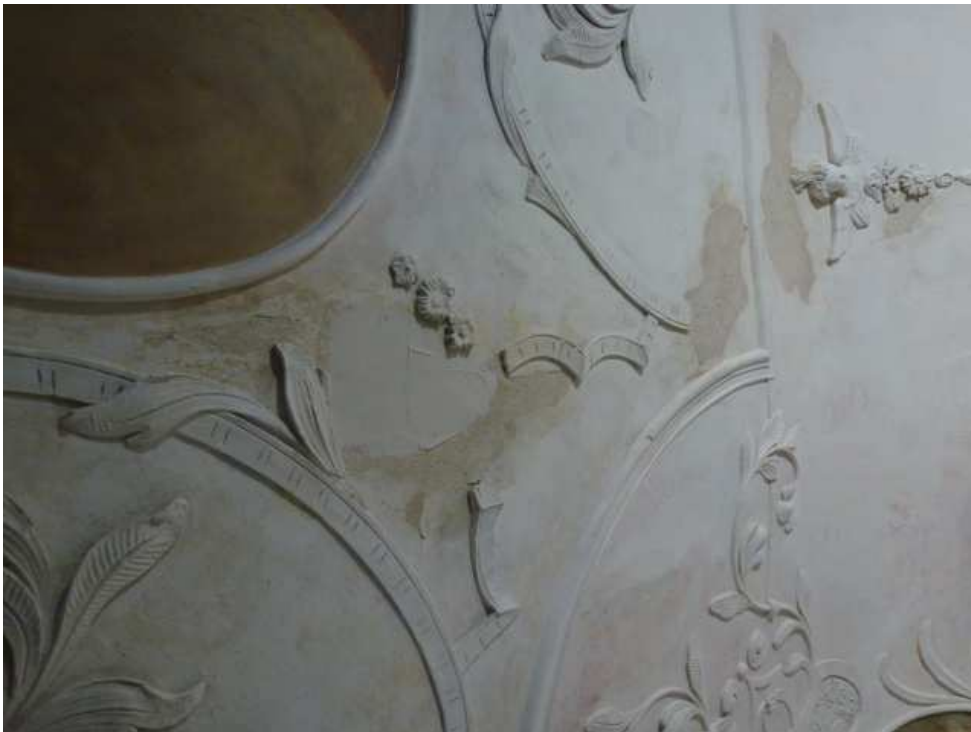
Abb. 2.8: Auftrag der Kalkglätte

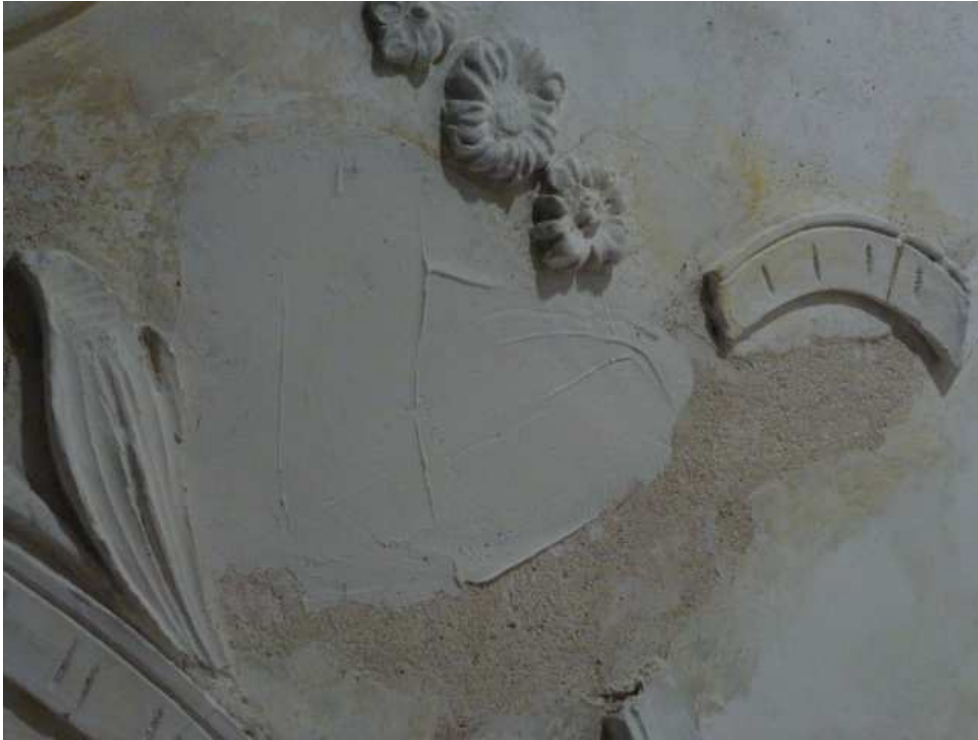
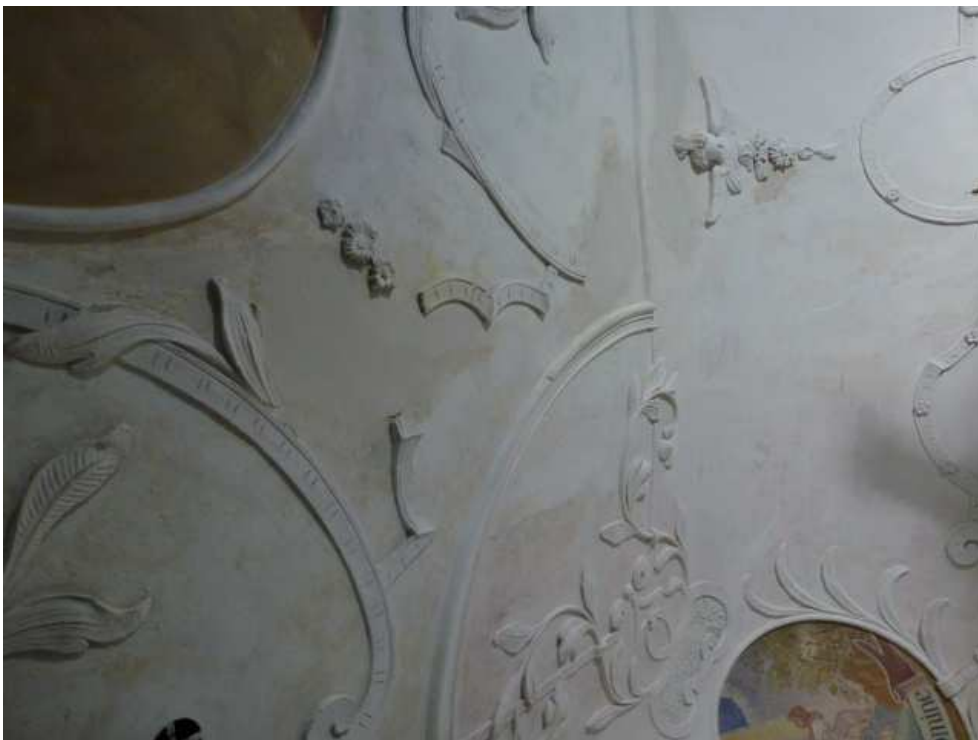
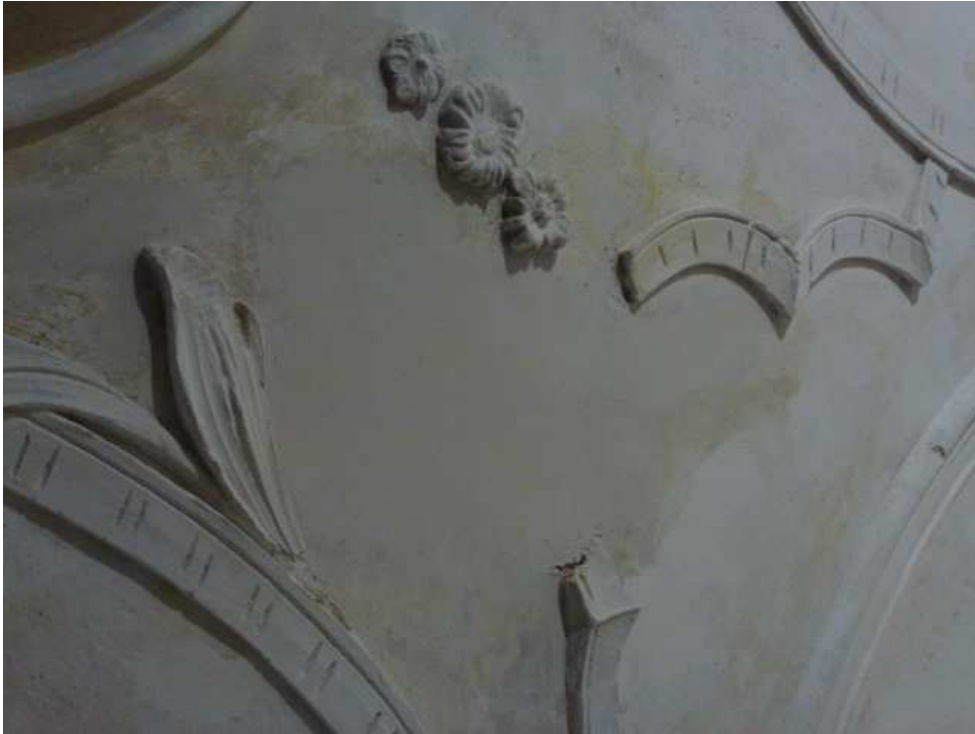
Abb. 2. 9: Glätte

Abb. 2.10: Glätte

Abb. 2.11: Glätte

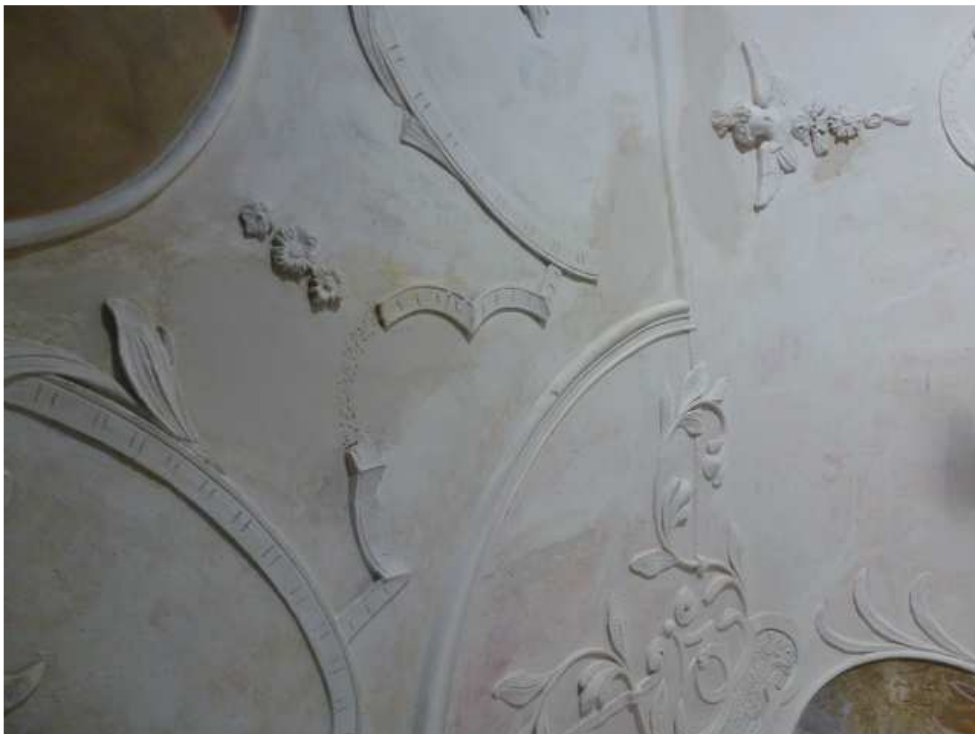
Abb. 2.12: Aufgeraute Fläche für Stuckierung

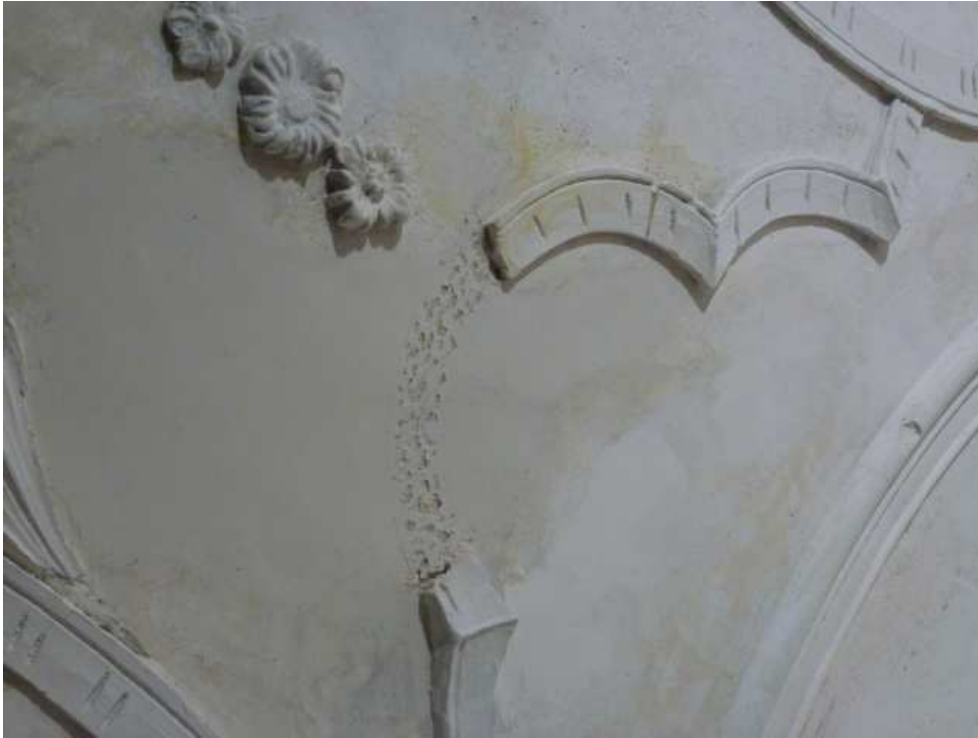
Abb. 2.13: Fehlstelle Bandlstick

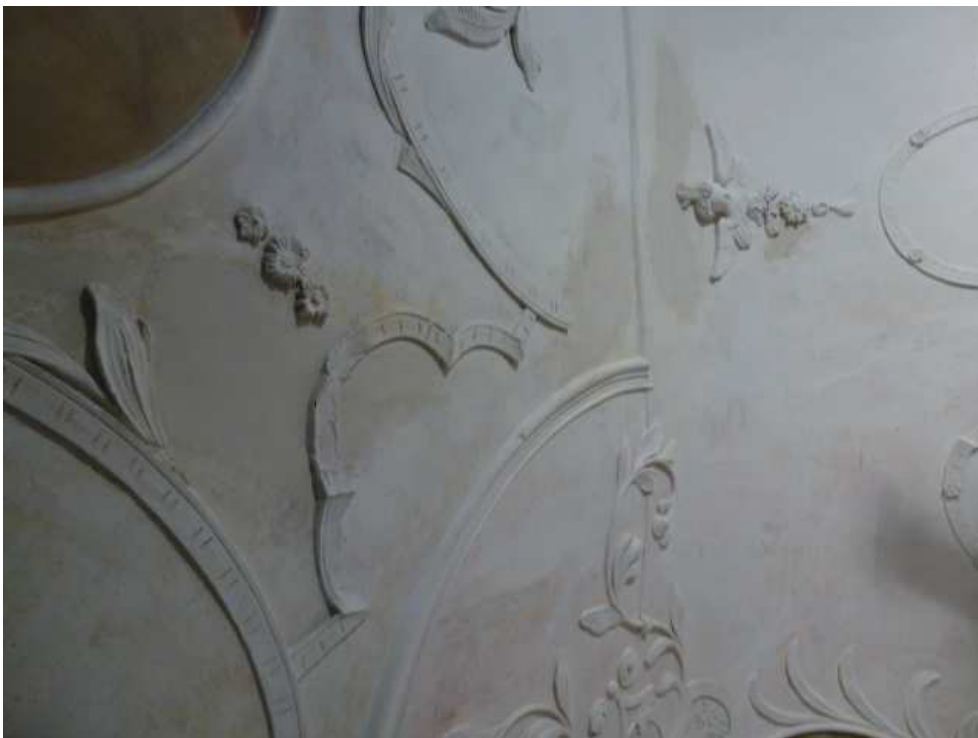
Abb. 2. 14: Antrag der Fehlstellen im Stuck

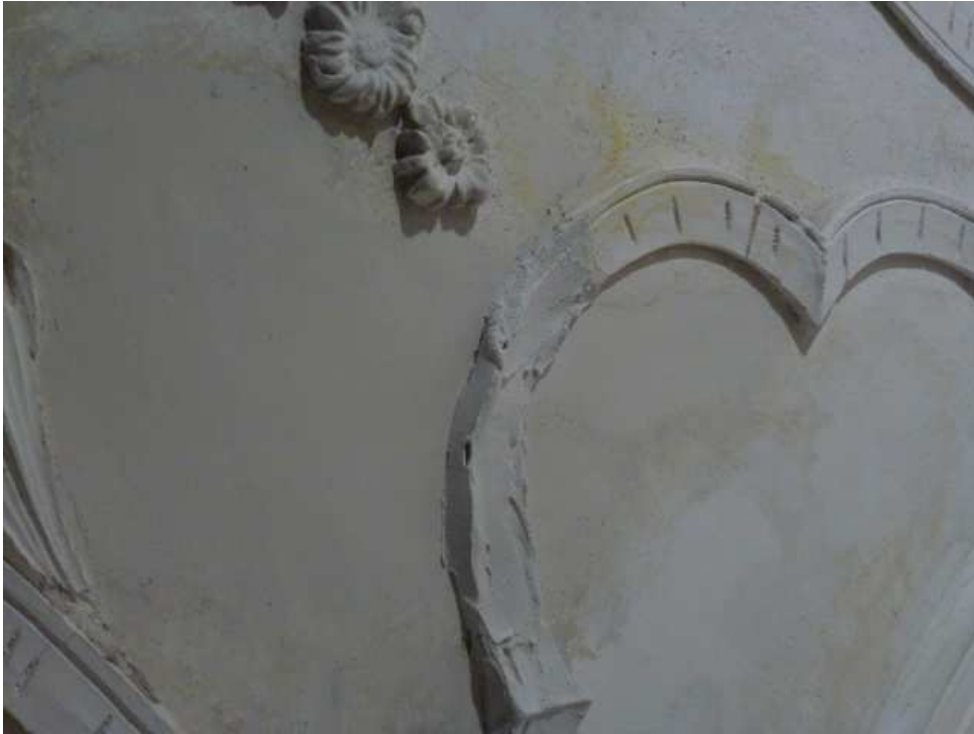
Abb. 2.15: Zwischenzustand

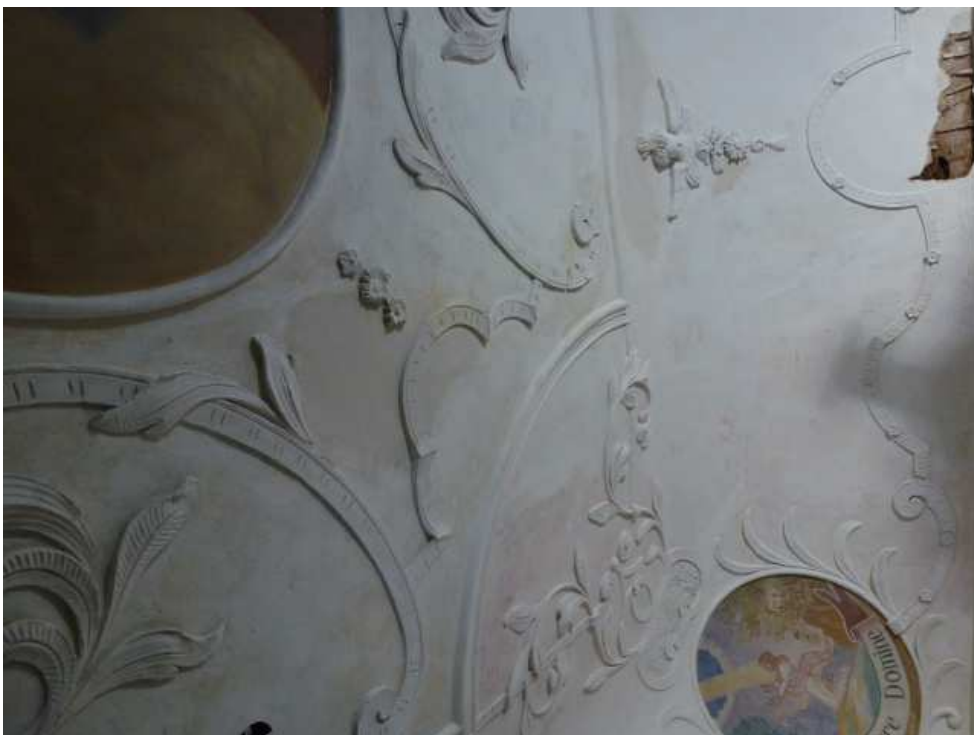
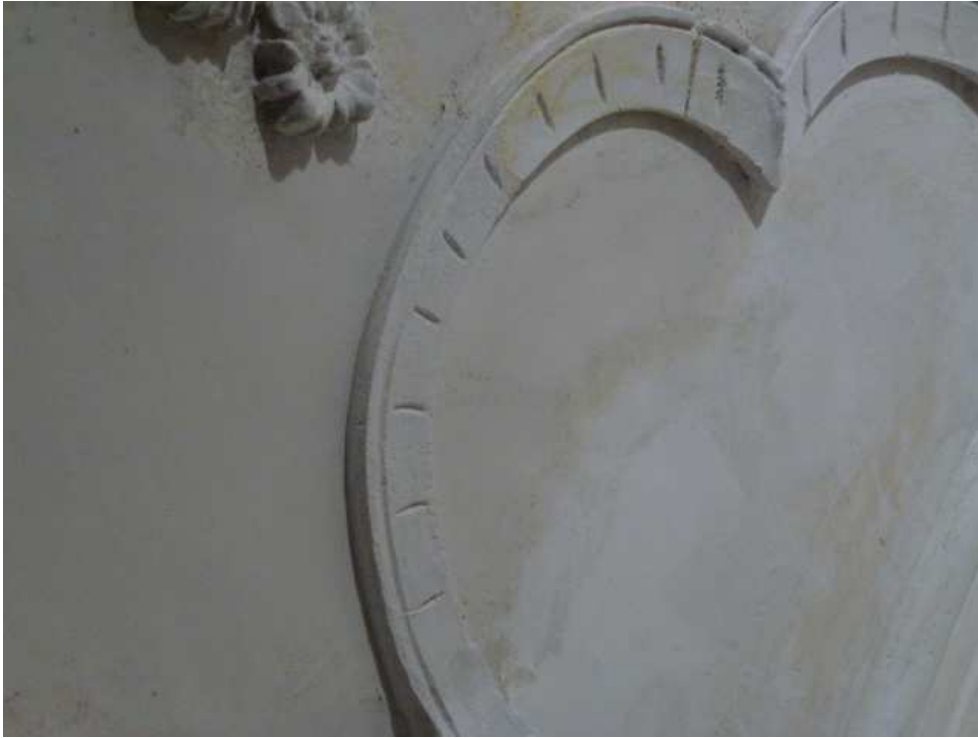
Abb. 2.16: Endzustand

Abb. 2.17: Endzustand

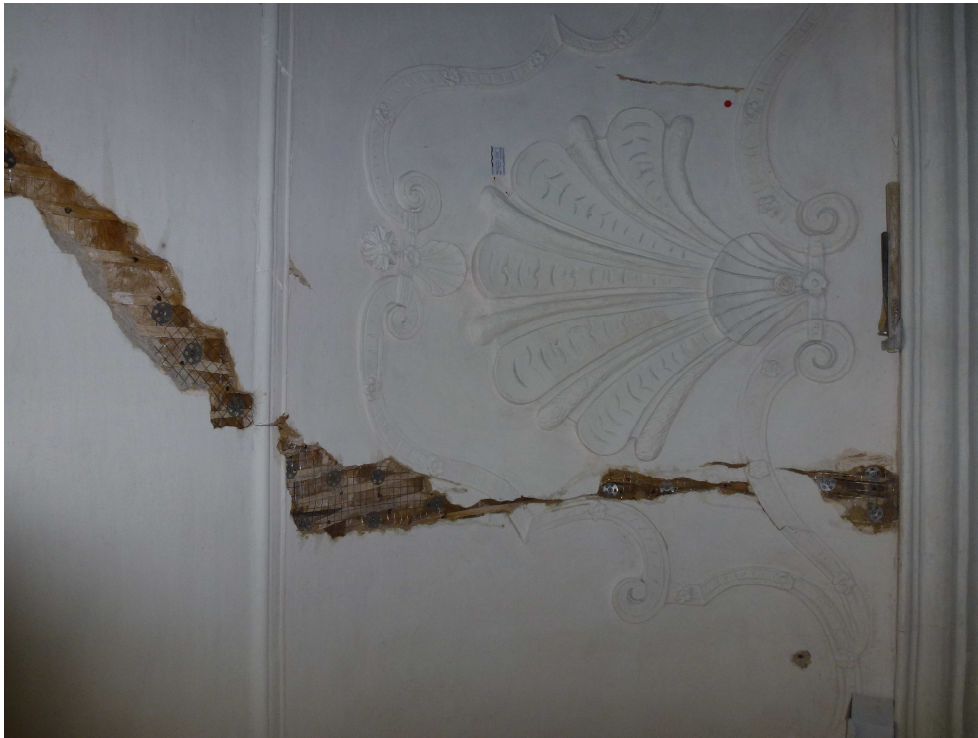
Abb. 3.1: Verstärkte Rissarmierung

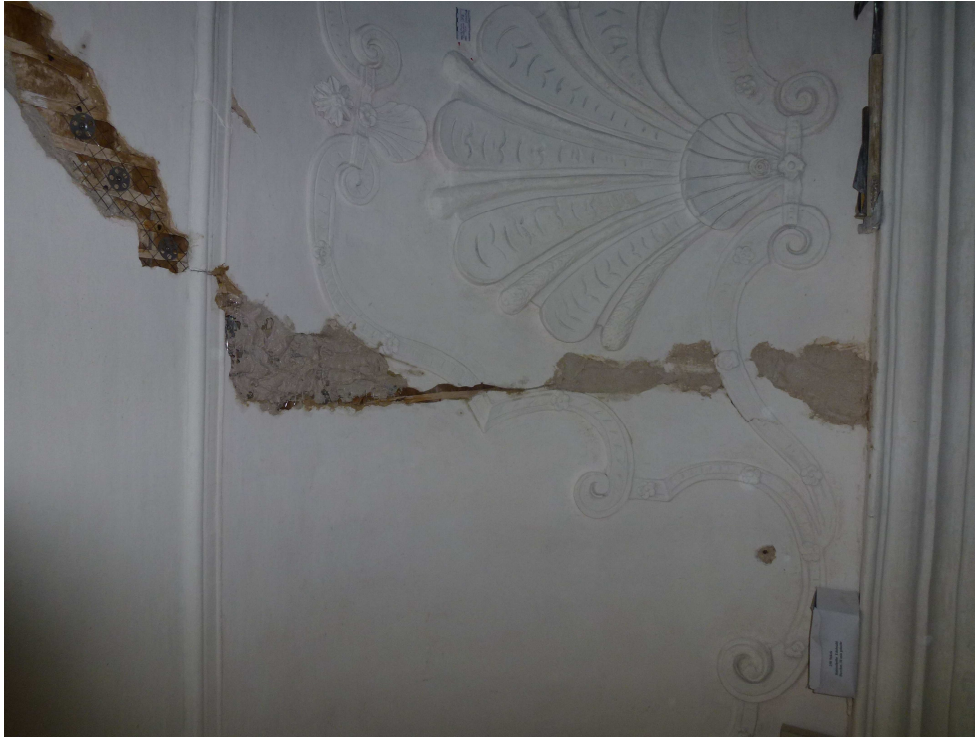
Abb. 3.3: Grundputz

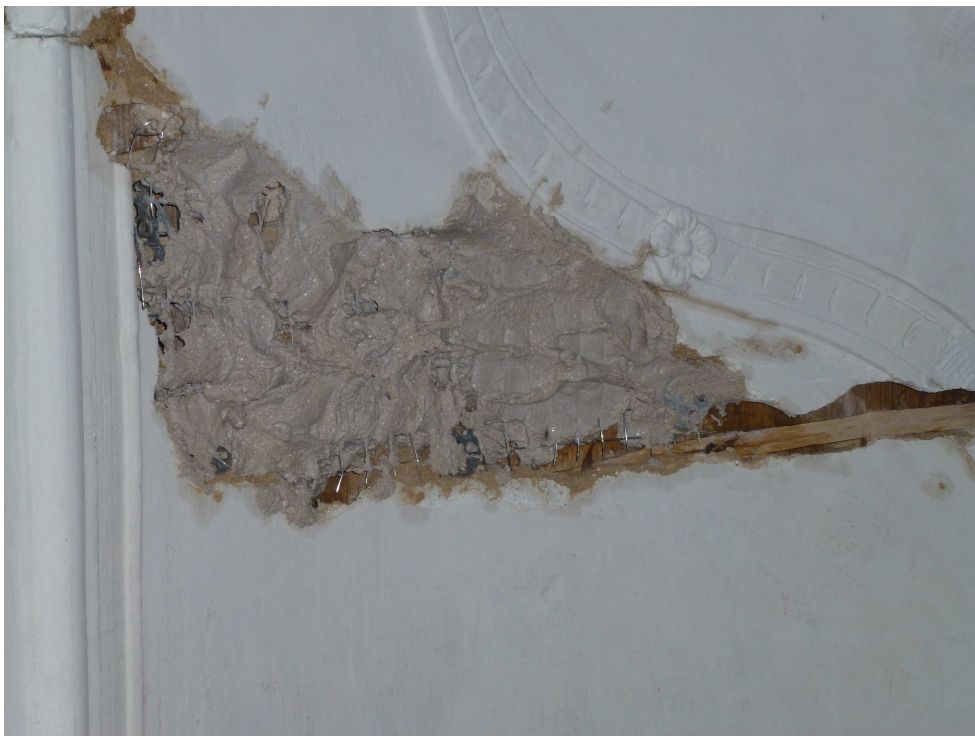
Abb. 3.4: Haarkalkmörtel

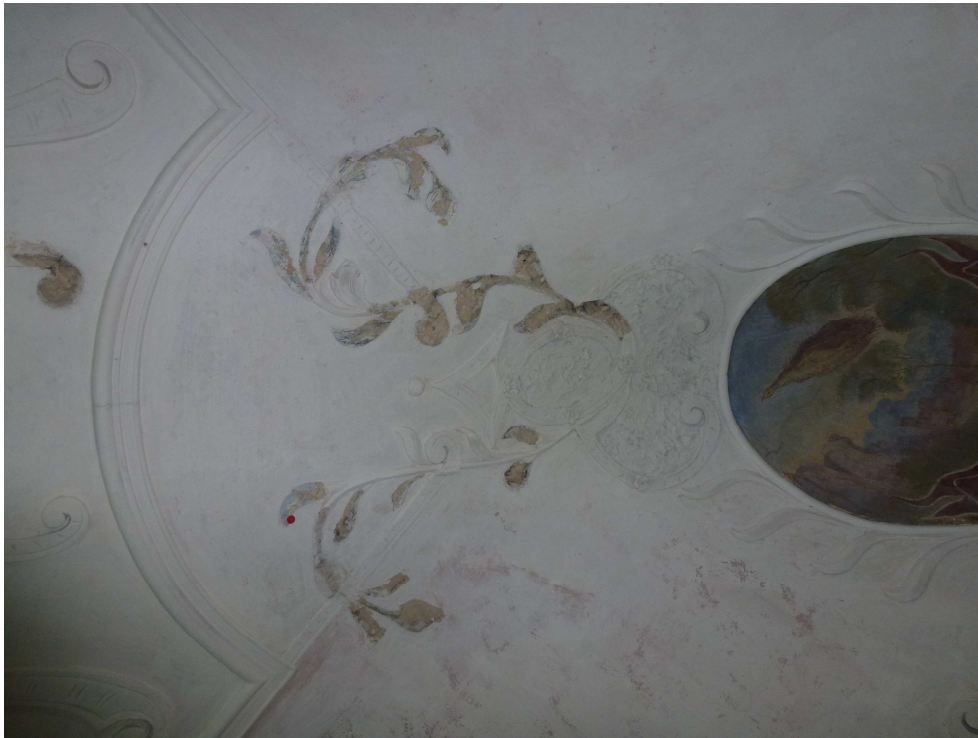
Abb. 4.1: Abnahme loser Ranken und Blätter

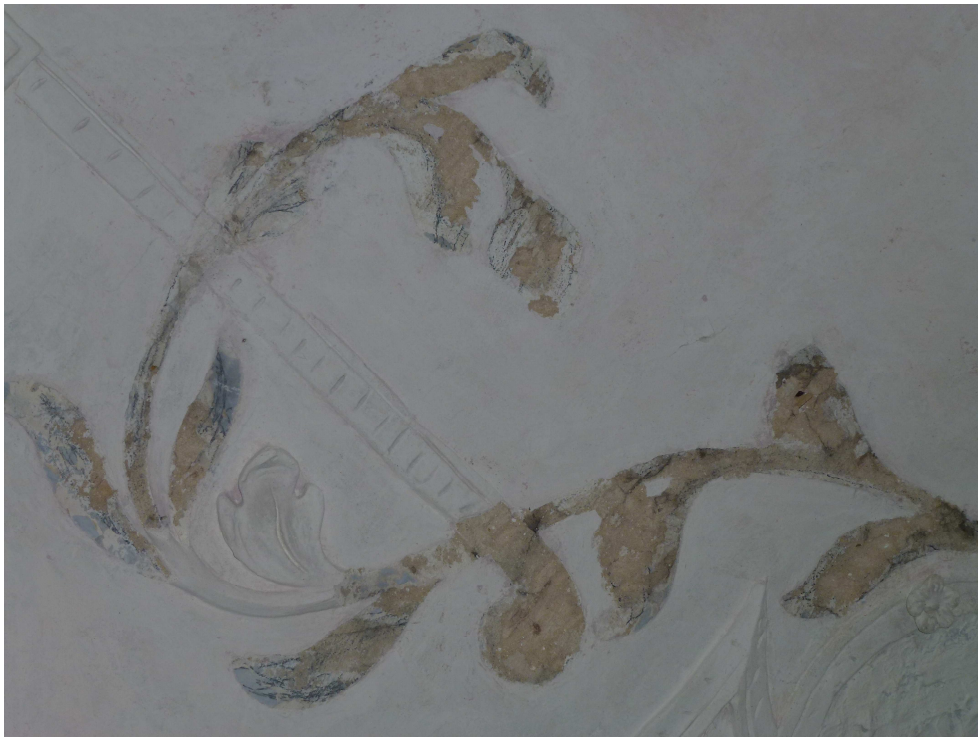
Abb. 4.2: Auf glatten Flächen stuckiert, ohne ausreichende Haftung!
