## 4 Abbildungen

Chor:

Schiff:

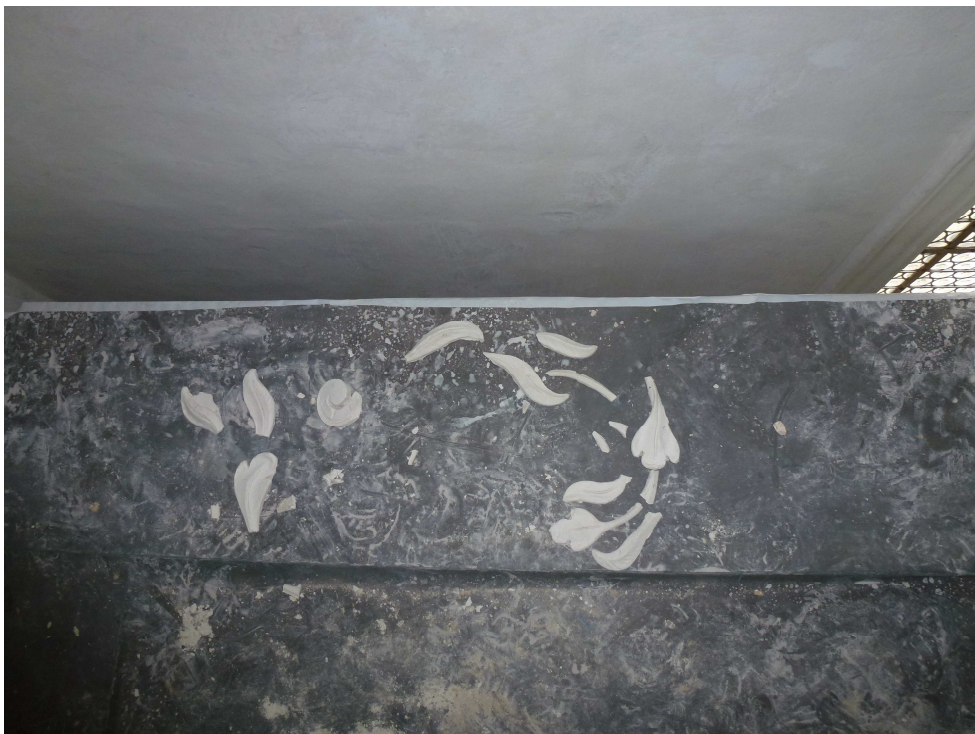
Abb. 4.4: Abgenommene Teile auf Gerüst abgelegt

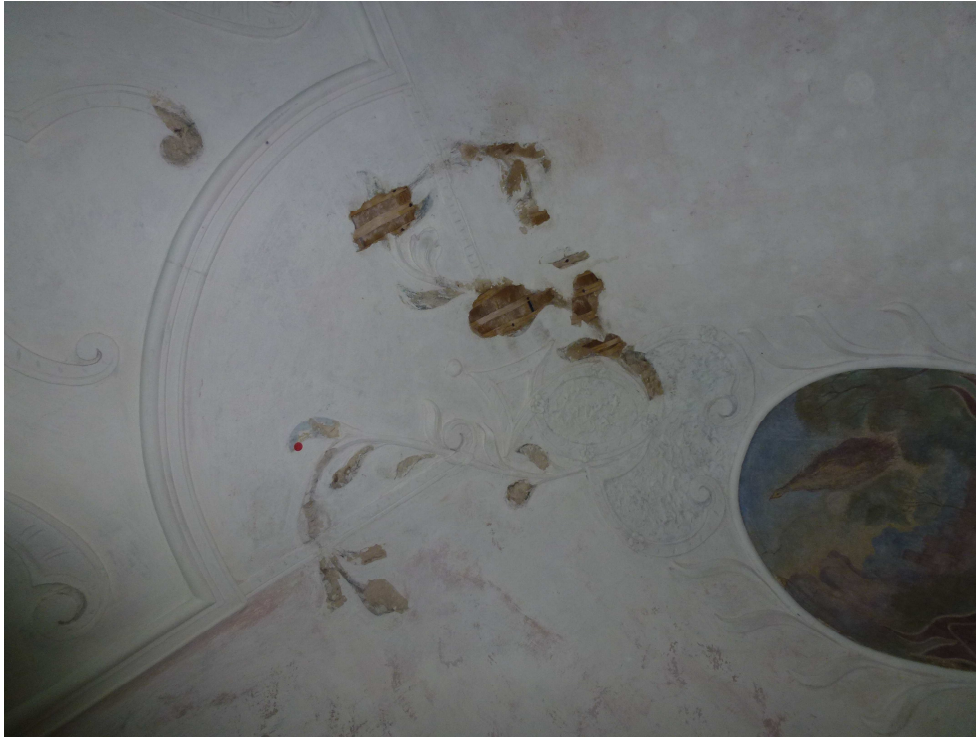
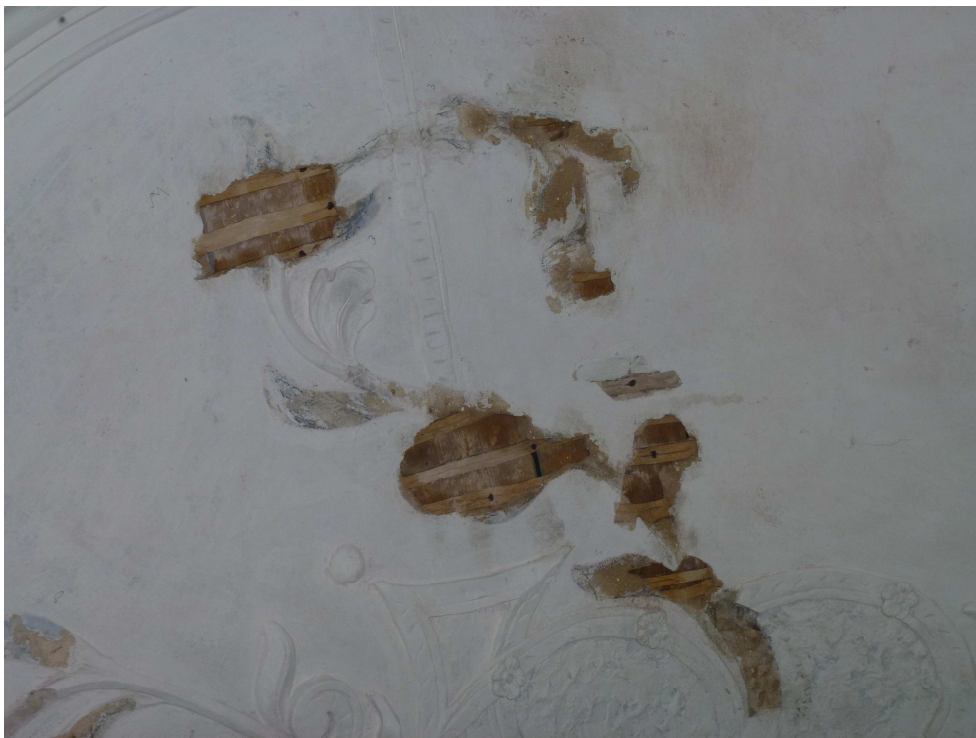
Abb. 4.5: Putzergänzungen

Abb. 4.6: Putzergänzungen

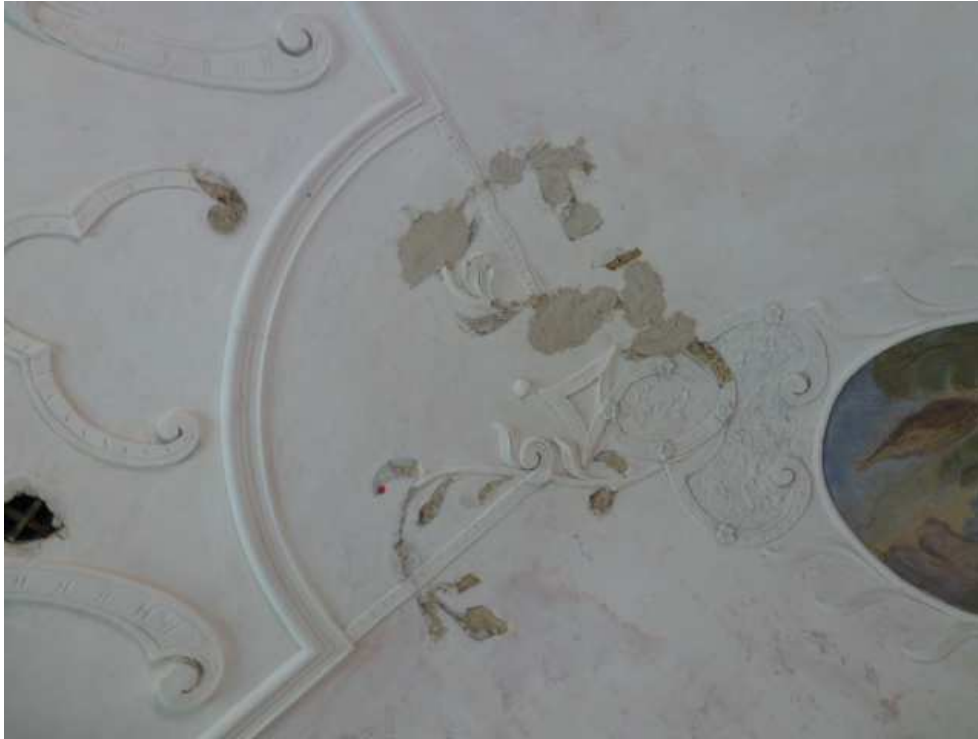
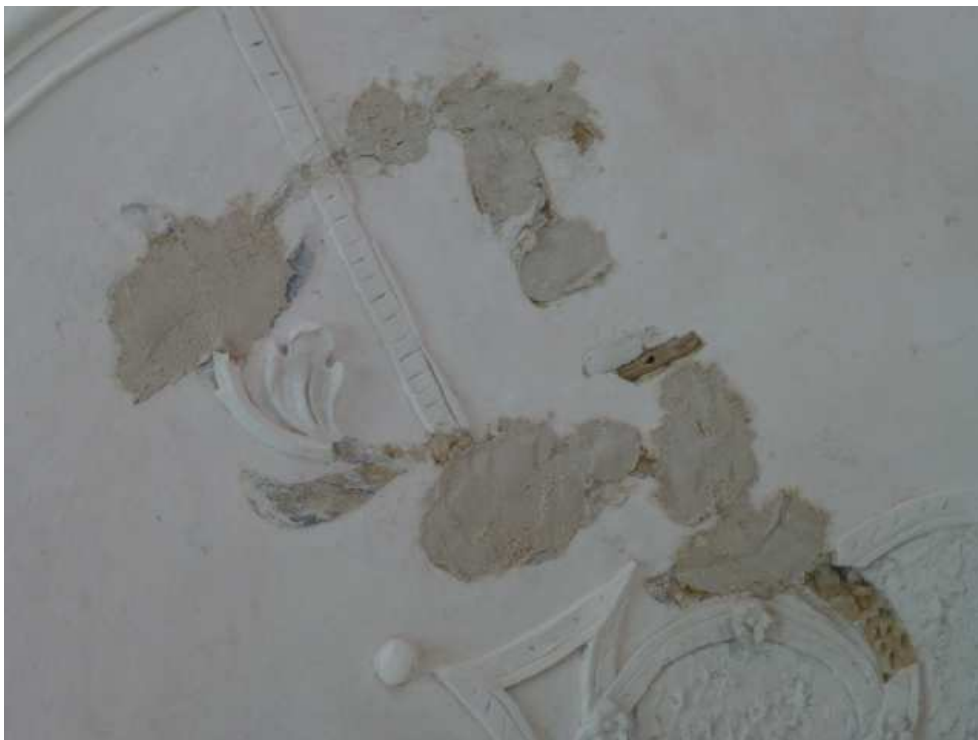
Abb. 4.7: Grundputz

Abb. 4.8: Grundputz

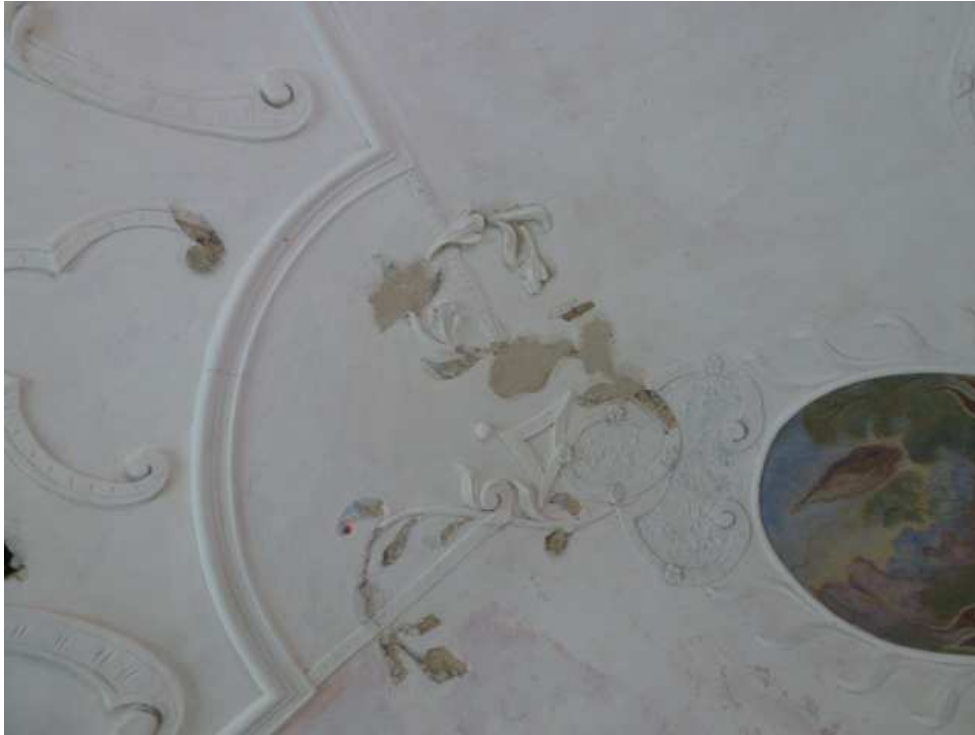
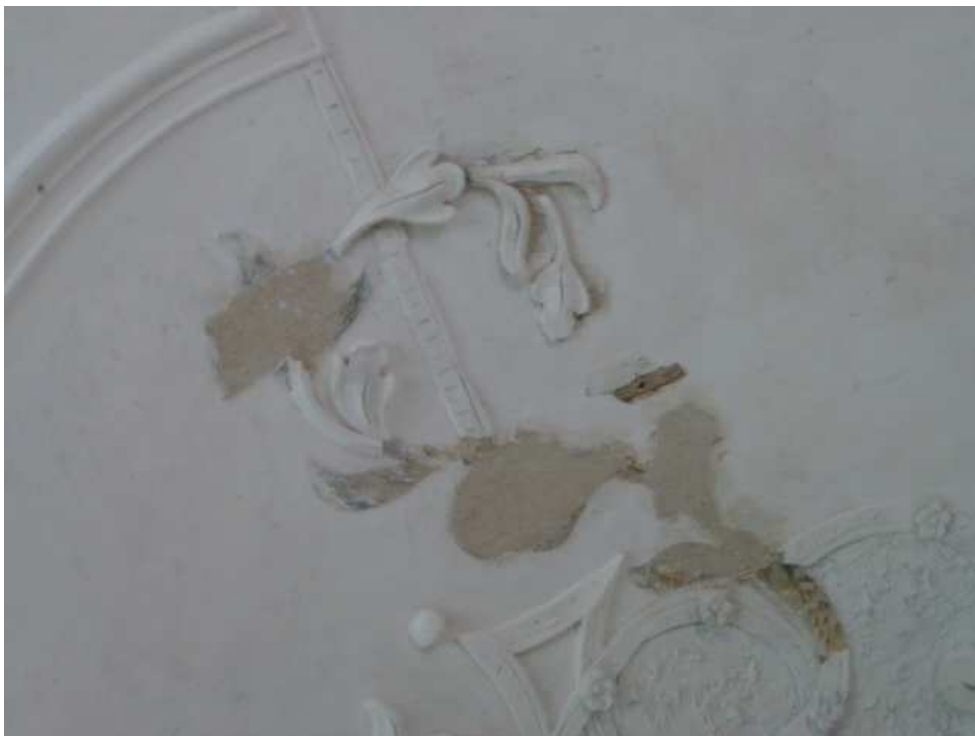
Abb. 4.9: geschlossene Fehlstellen

Abb. 4.10: geschlossene Fehlstellen

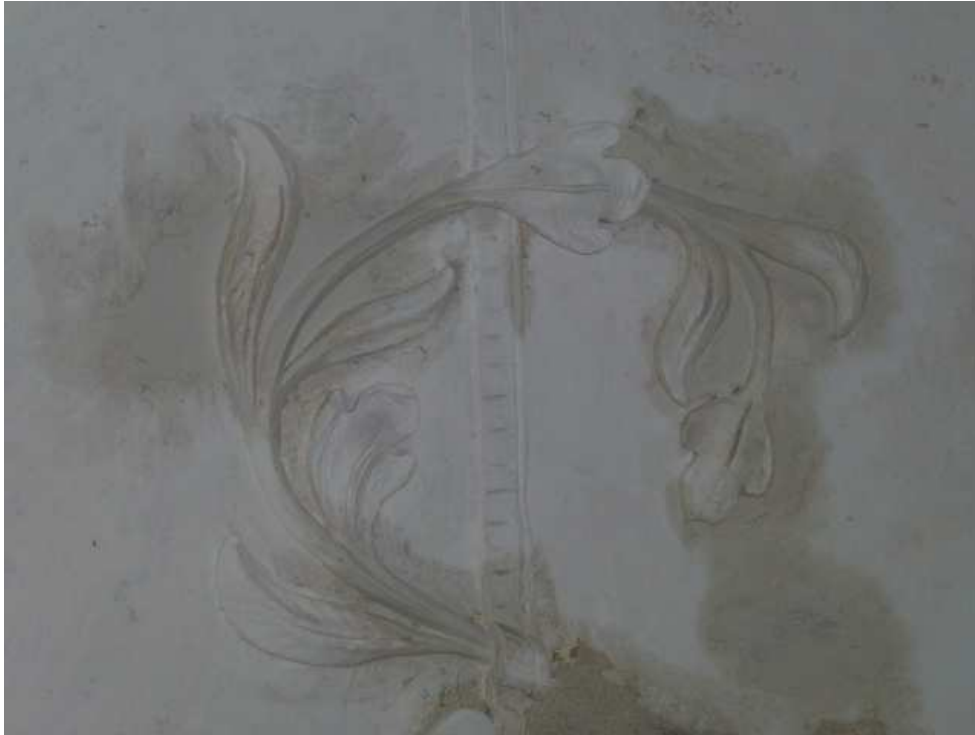
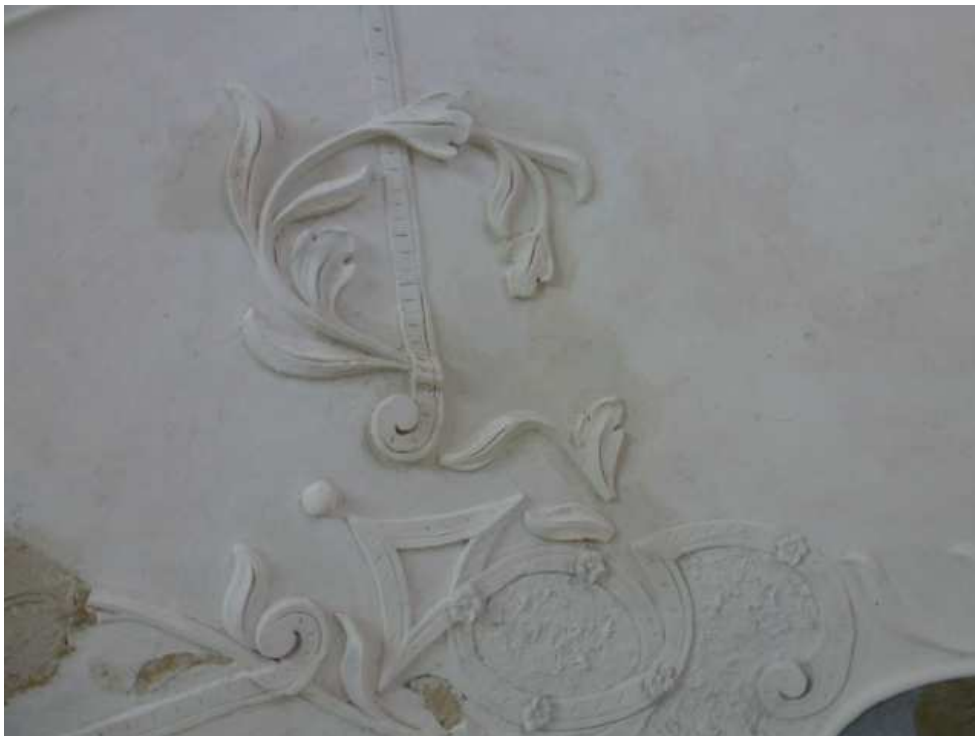
Abb. 4.11: Stuckergänzung unter Verwendung der abgenommenen Teile

Abb. 4.12: Stuckergänzung unter Verwendung der abgenommenen Teile

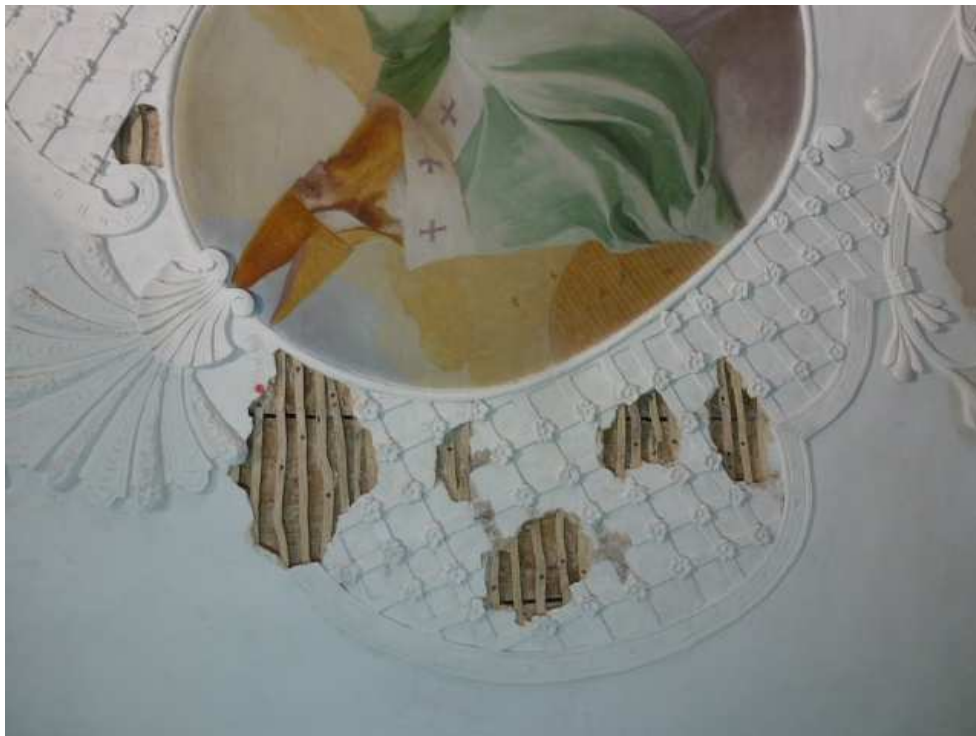
Abb. 5.1: Abnahme zerstörter Putze

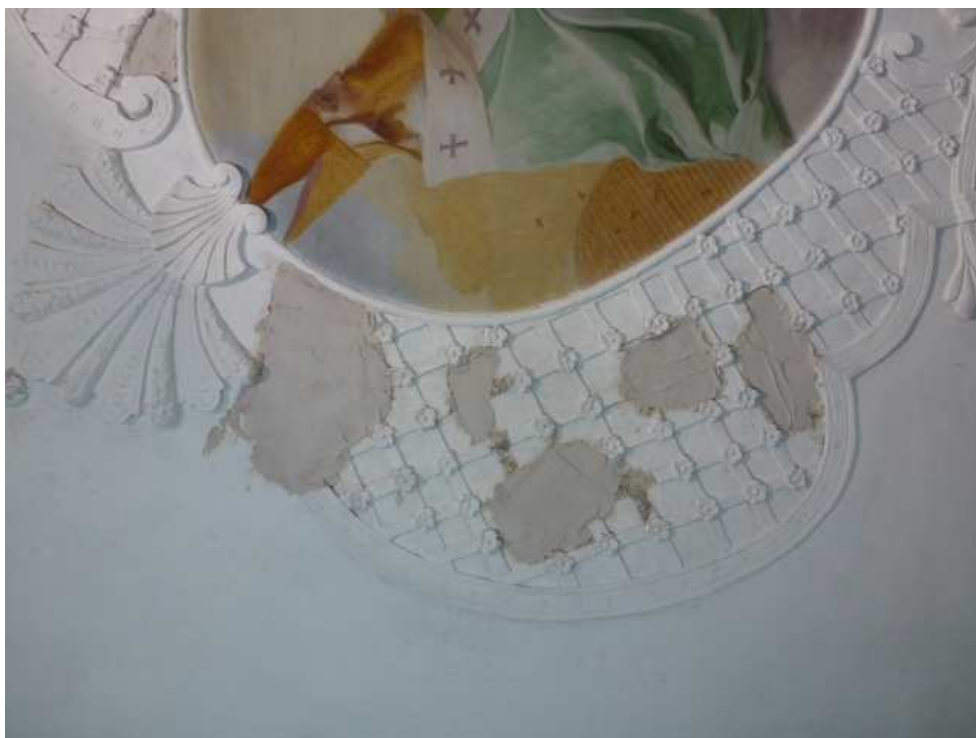
Abb. 5.2: Ergänzung Grundputz

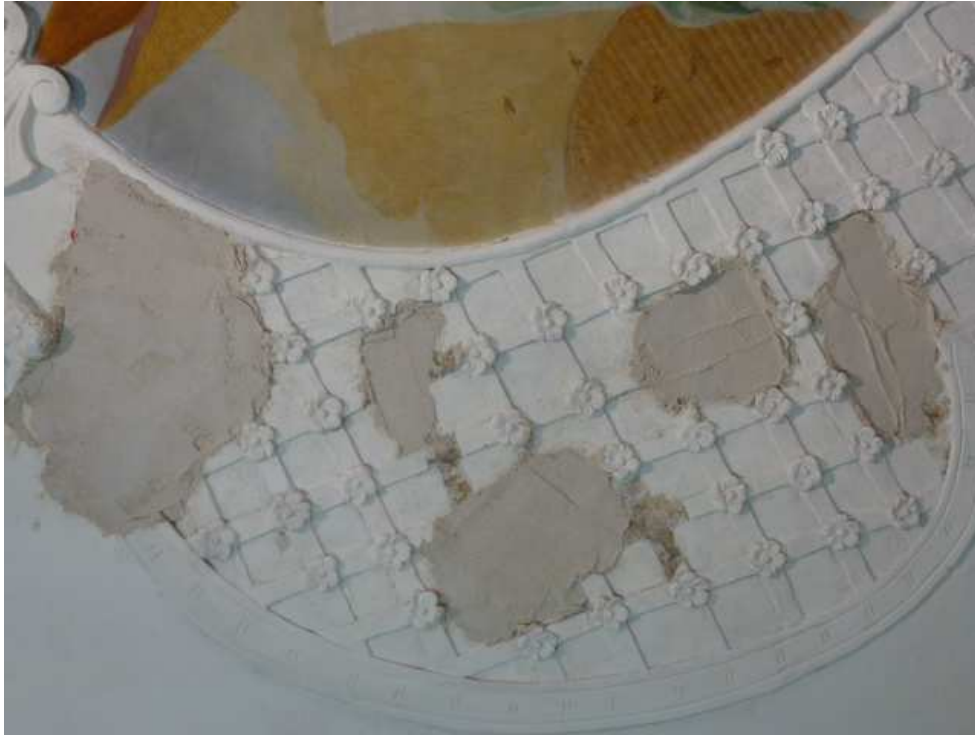
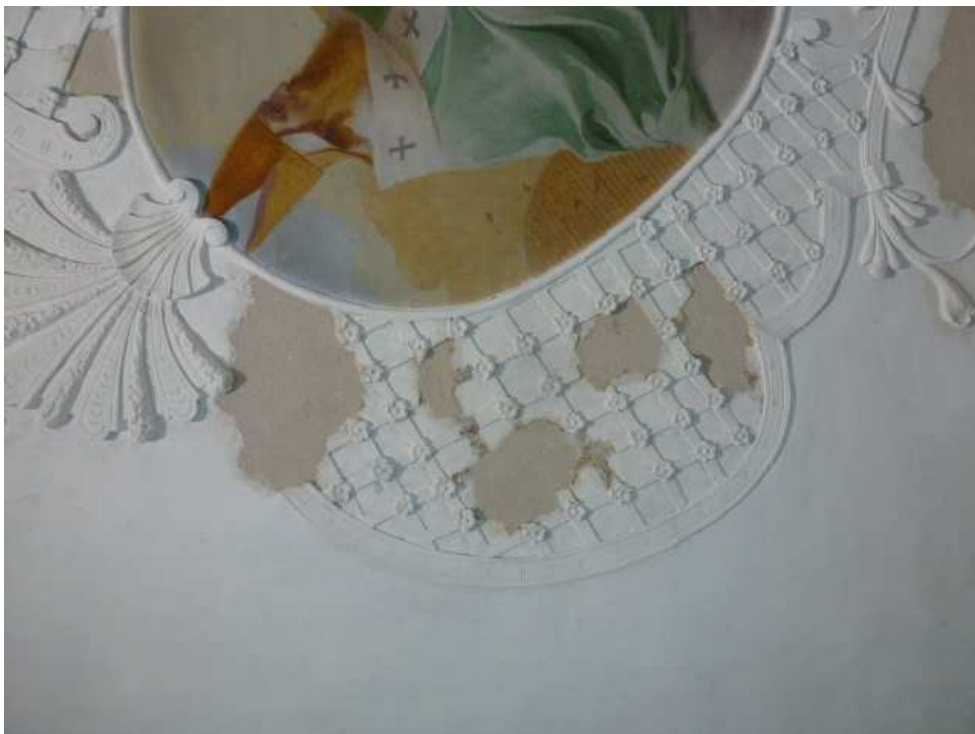
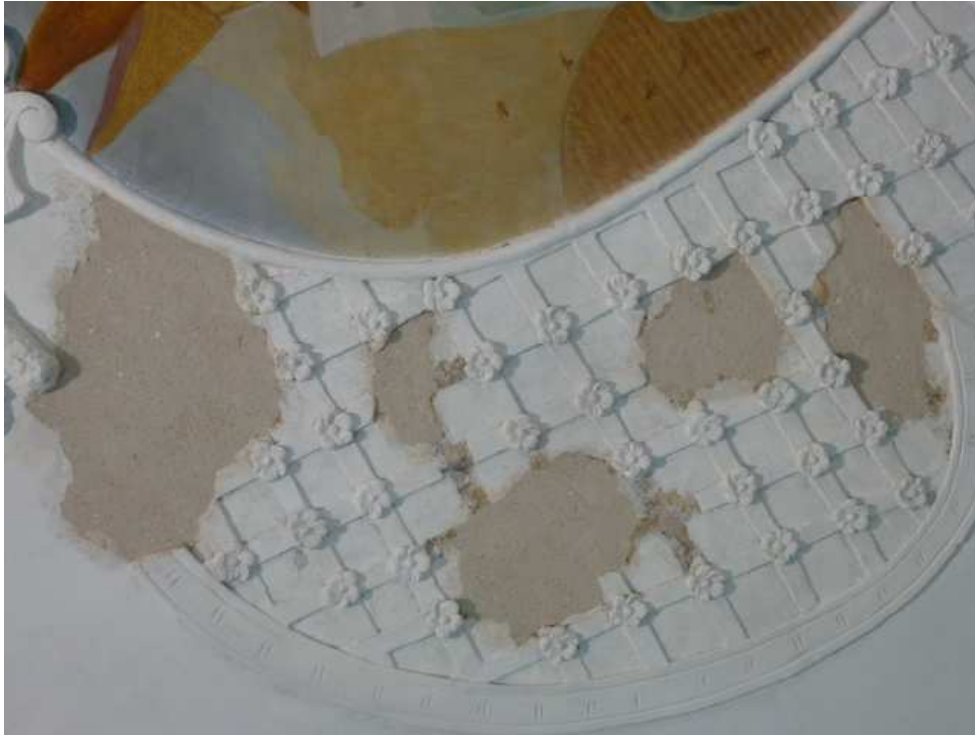
Abb. 5.3: Grundputz

Abb. 5.4: Grundputz

Abb. 5.5: Grundputz

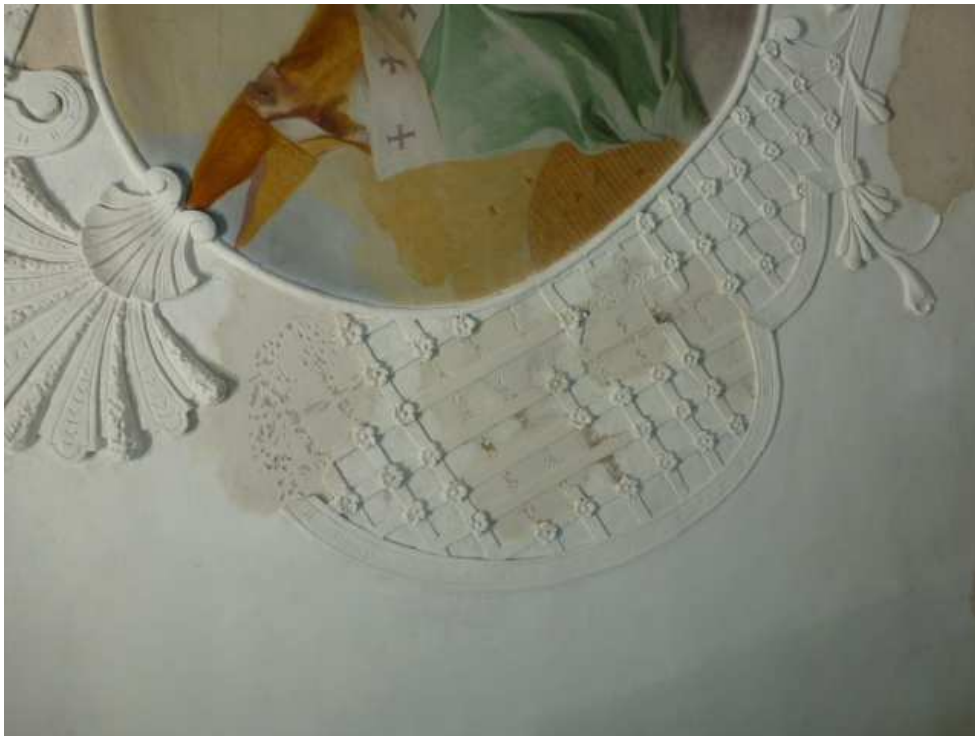
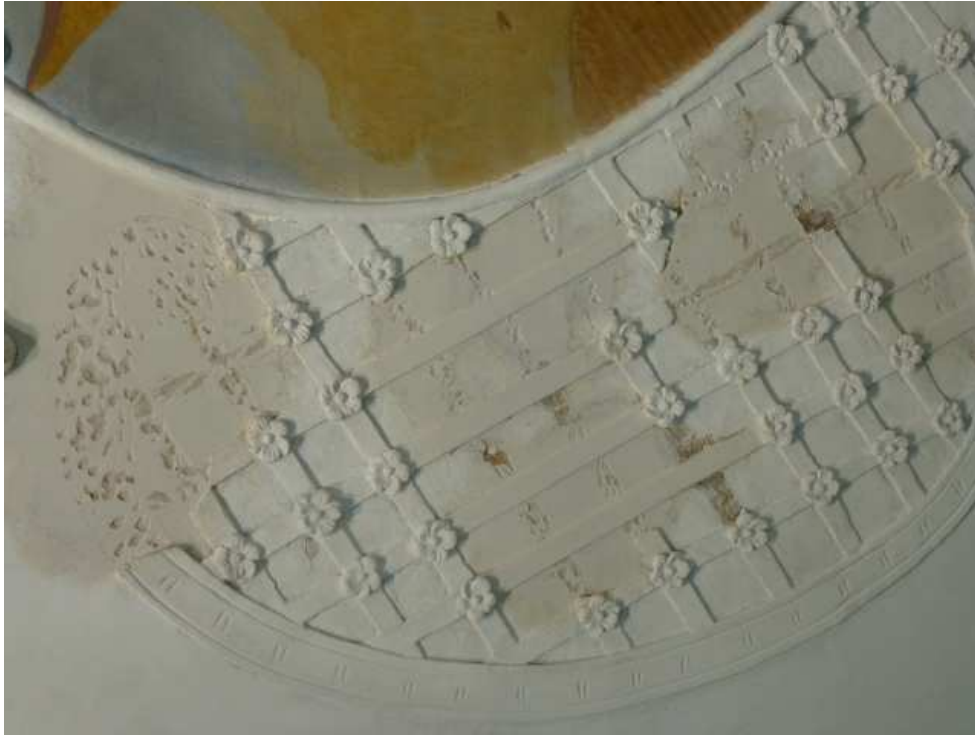
Abb. 5.6: Kalkglätte und Ornamentergänzung

Abb. 5.7: Kalkglätte und Ornamentergänzung

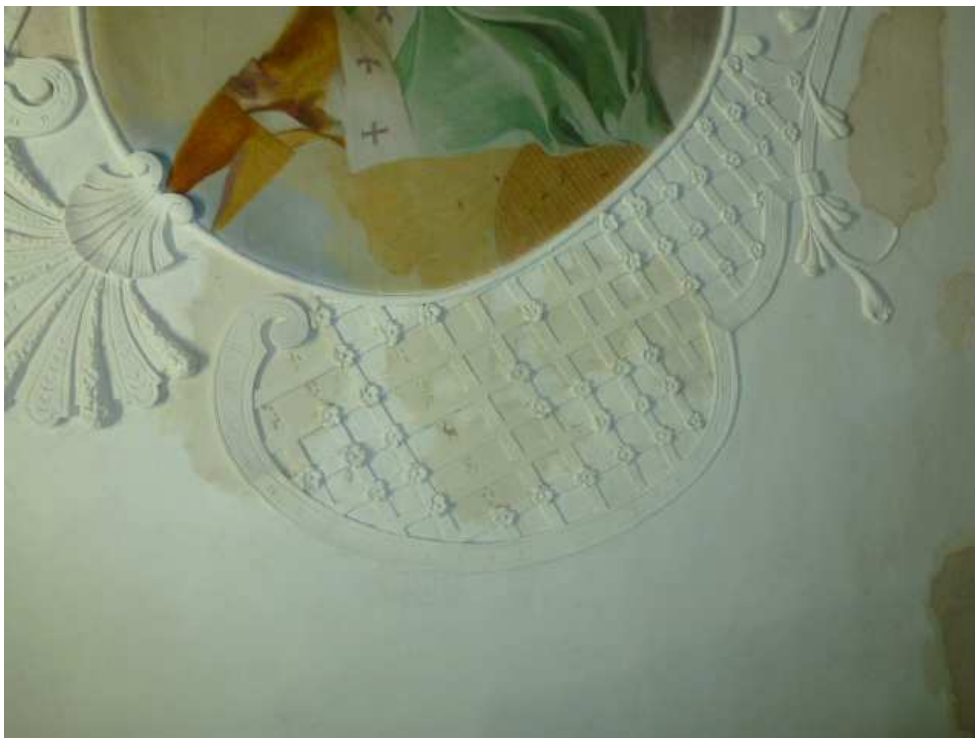
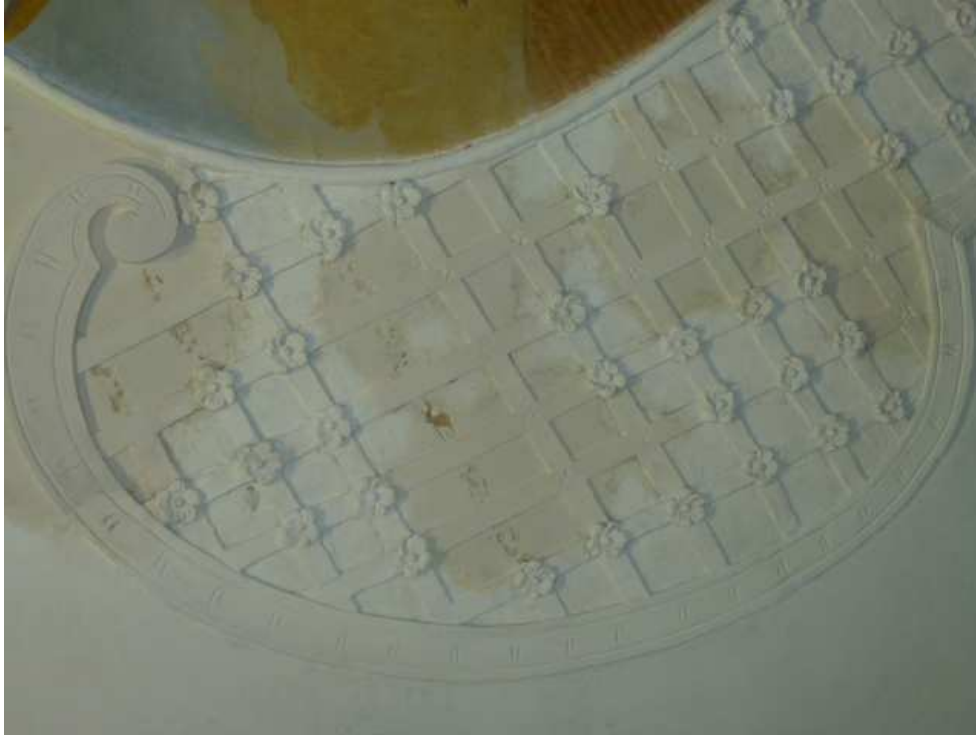
Abb. 5.8: Ansetzen der fehlenden Blumen

Abb. 5.9: Ansetzen der fehlenden Blumen
