## Bericht zur Stuckrestaurierung

im Chor der Wallfahrtskirche „Unsere liebe Frau vom Berge Karmel“, Mussenhausen,  
August 2008 – September 2009

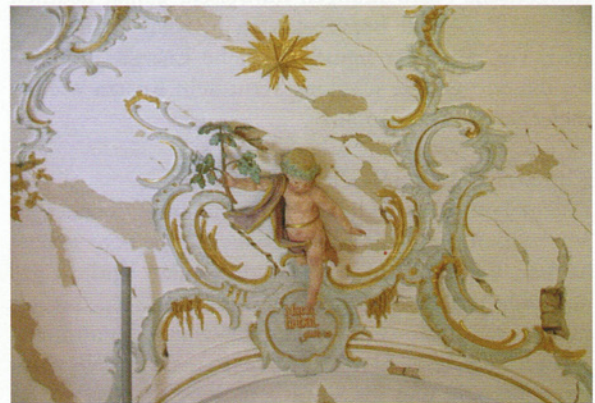
- Risse und gefährdete Hohlstellen in den Flächen und an den Stuckapplikationen;

- flächige gefährdete Putzhohlstelle an der westl. Deckenfläche;
- viele Ausbrüche und Schäden an den stark ausragenden Stuckornamenten der Stichkappengrate;
- Ornamentergänzungen sind z.T. in Holz ausgeführt (hinter dem Hochaltar);

Hohlliegende Putz- und Stuckbereiche werden, wenn möglich, über Risse mittels mineralischen Injektionsmaterials stabilisiert. Haben die Putzflächen in solchen Zonen noch genügend Einbindung ins System, so werden punktuelle Injektionen gesetzt. Partiiell kommen Sicherungen mit Verschraubungen V2A Edelstahl zur Anwendung, besonders zur Fixierung gelöster Stuckapplikationen am Träger. Notsicherungen der besonders stark auskragenden Stuckornamente der Stichkappengrate wurden vor Beginn der Arbeiten durchgeführt.

Kittungen in Fehlstellen und größeren Rissen werden, wo notwendig, geöffnet (Entfernung loser Altkittungen) und mit entsprechend dem Originalbestand eingestelltem Kalk/Sand/Gipsmörtel geschlossen. Stark geschädigte Putzoberflächen werden mit Gipskalkglätte überarbeitet und die Anschlussflächen integriert. Gelöste Altkittungen und Überlappungen der Rissrandzonen werden entfernt. Nach Herausnahme werden die Ränder versäubert; partiell wird eine Randsicherung vorgenommen.
